# **A FRAGILIDADE DA INFRAESTRUTURA NA AVALIAÇÃO DO ESTADO DE CONSERVAÇÃO DAS BARRAGENS DE ACORDO COM A R143**

## **THE PRECARIETY OF THE INFRASTRUCTURE IN EVALUATING THE MAINTENANCE CONDITION OF DAMS ACCORDING TO R143**

Vanda Tereza Costa Malveira; UVA, Sobral-CE, Brasil, tmalveira@hotmail.com  
Fernanda de Almeida Furtado; UVA, Sobral-CE, Brasil, fernanda.ecivil@hotmail.com  
Francisco Hiago de Siqueira Gomes; UVA, Sobral-CE, Brasil, hiago\_eng@hotmail.com  
Ana Teresa Sousa Ponte; DNOCS, Fortaleza-CE, Brasil, ana.teresa@dnocs.gov.br

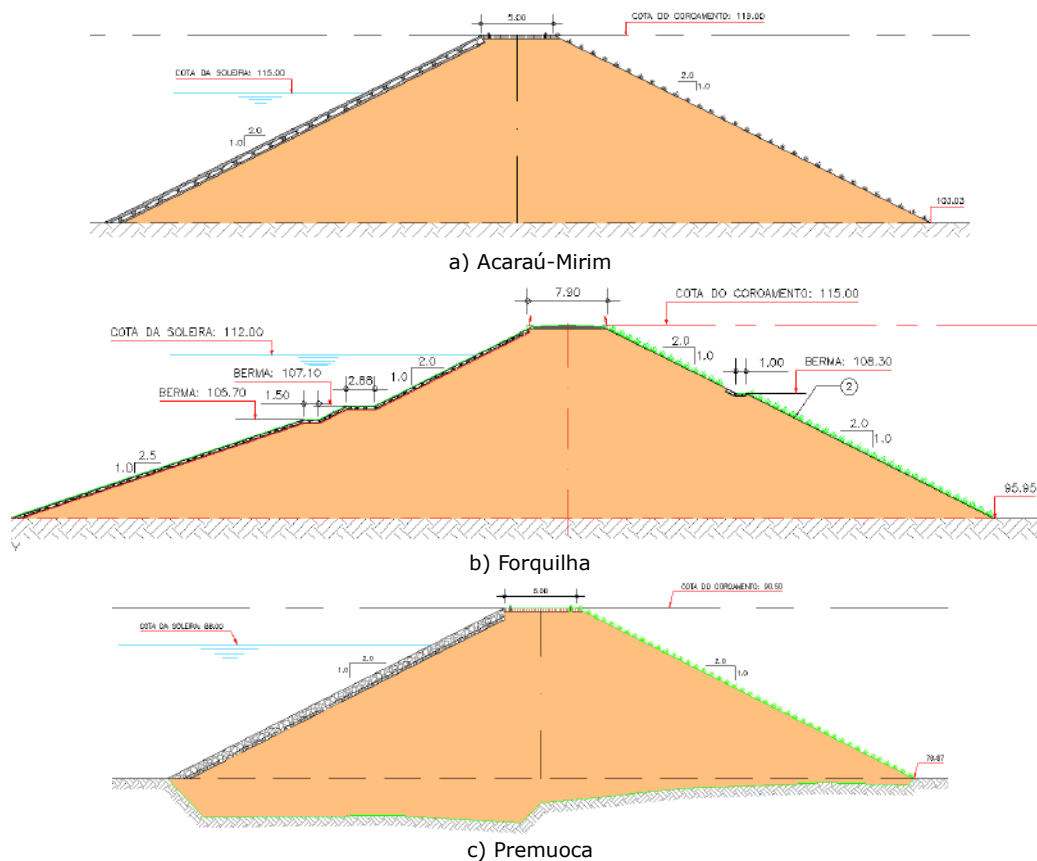
No caso da barragem Premuoca, foi possível observar que a profundidade do horizonte consolidado e impermeável para a fundação se encontra a cerca de três metros abaixo do nível do terreno natural, enquanto que, nas outras duas barragens a fundação é subsuperficial conforme ilustrado na Figura 2.

De acordo com as seções transversais levantadas para essa pesquisa, os taludes de montante e jusante das barragens Acaraú-Mirim e Premuoca têm inclinação de 2,0:1,0 (H:V). A barragem Forquilha possui bermas a montante e a jusante para suavização dos taludes, sendo o de jusante com inclinação de 2,0:1,0 (H:V) e o de montante apresenta uma mudança de talude de 2,0:1,0 (H:V) para 2,5:1,0 (H:V) a cerca de 10 metros abaixo da crista. (Figura 2).

Uma observação que pode ser destacada é a inclinação do talude de montante da barragem Acaraú-Mirim, com inclinação de 2,0:1,0 (H:V) e uma altura de máxima de 20 metros. De um modo geral a literatura recomenda uma inclinação de 2,5:1,0 (H:V) para barragens deste porte, considerando os solos mais resistentes ao cisalhamento, o que indica a necessidade de uma revisão conceitual que pode estar associada aos parâmetros definidos em laboratório ou critérios de segurança adotados. Maiores considerações sobre este aspecto serão elaboradas após a próxima fase da pesquisa, que consiste na retroanálise das condições de segurança das barragens.

Figura 2 – Geometria externa das barragens a) Acaraú-Mirim; b) Forquilha; c) Premuoca

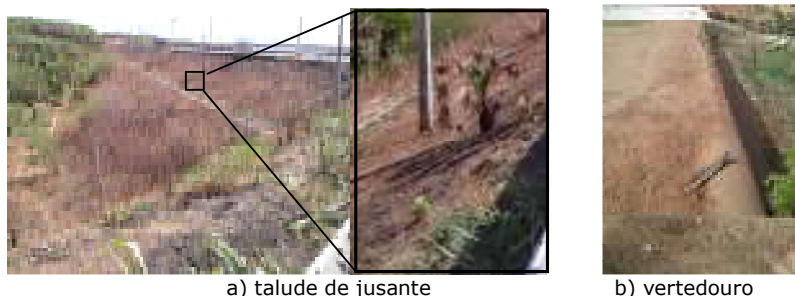
No caso da barragem Forquilha foram observadas duas anomalias de alta magnitude que não estão listadas no *check list* recomendado pelo SNISB, que é a implantação recente de uma linha de transmissão de sistema de comunicação no talude de jusante e, o vertedouro, que foi projetado e construído com soleira livre em perfil Creager, teve seu canal de acesso aterrado e, conseqüentemente, o comprometimento do coeficiente de descarga, com a eliminação da altura de chegada, um dos parâmetros de cálculo da geometria da soleira (Figura 3).

Figura 3 – Anomalias excepcionais na baragem Forquilha: a) linha de transmissão no talude de jusante; b) aterramento do canal de aproximação do vertedouro.
