INJECCÕES DE CONSOLIDAÇÃO DA BASE DAS ESTACAS DA PONTE SOBRE O RIO ALENQUER

CONSOLIDATION INJECTION IN THE BRIDGE PILES OVER ALENQUER RIVER

Fernandes, Eduardo M. Mira, ELSAMEX Portugal, Sintra, Portugal, elsamex.mf@netcabo.pt
Monteiro, Carina Vaz, ELSAMEX Portugal, Sintra, Portugal, elsamex@netcabo.pt
Rino, José A. Oliveira, ELSAMEX Portugal, Sintra, Portugal, elsamex@netcabo.pt

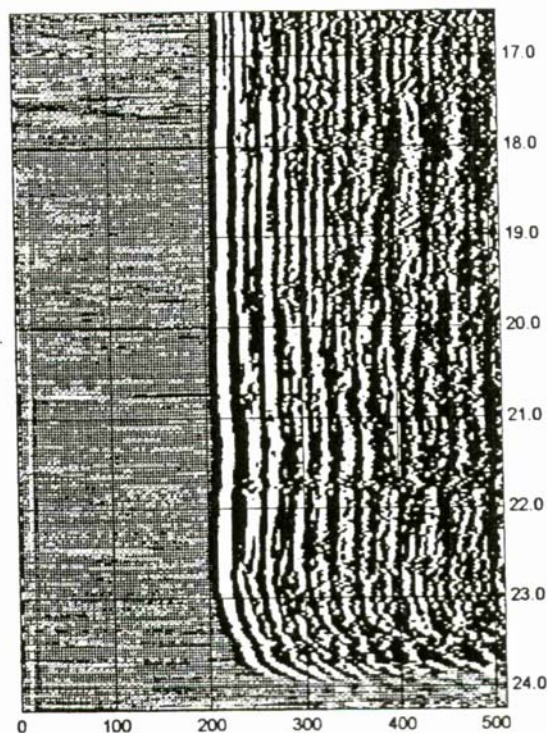
Figura 4 – Resultado do “Cross-Hole” da E1P1

Após a construção das estacas, foram realizados ensaios de integridade, através do método de “Cross-Hole” e do método sónico. Nestes ensaios, das 13 estacas previstas injectar, detectou-se que a estaca 1 do pilar P1 (E1P1), apresentava algumas anomalias, não havendo mais situações preocupantes. Este aspecto, teve como base os resultados do ensaio de “Cross-Hole” realizados pelo LNEC, em que foi detectada uma anomalia entre a profundidade dos 23,8m até ao final (24,8m). Esta anomalia poderia ter origem numa eventual contaminação do betão ou da presença de um betão de menor qualidade. Contrariamente, pelos registos gráficos obtidos pelo ensaio sónico, verificou-se que existia uma boa ligação entre o pé da estaca e o leito da fundação e que não existiam anomalias geofísicas que pudessem ser relacionadas com eventuais descontinuidades ou estreitamentos existentes no corpo das estacas.

Nas figuras 4 e 5 representam-se os resultados obtidos no ensaio de “Cross-Hole” e no ensaio sónico para a estaca 1 do pilar P1, respectivamente.

Foundation number : 1P1

WAY : 01-02

Face à situação existente, procedeu-se à furação integral da estaca E1P1 até cerca de 1,5 m abaixo da base, de modo a reconhecer o estado da estaca e da sua base. Decidiu-se também adoptar igual procedimento para uma estaca do Pilar 2, de modo a avaliar a possibilidade de não proceder às injecções, tendo sido seleccionada a E2P2.

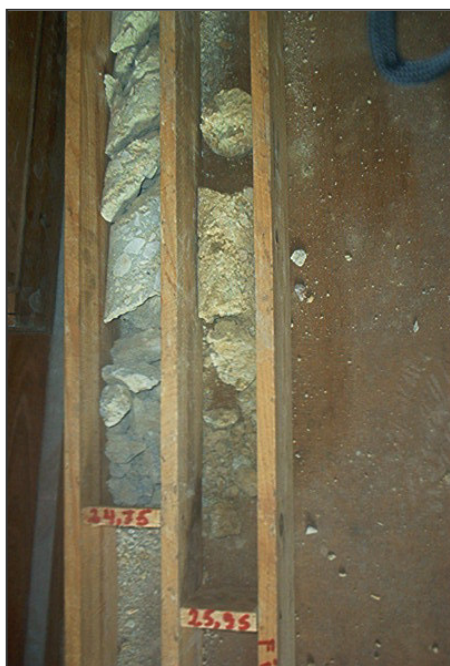
Após a furação ao eixo destas estacas, verificou-se que a E1P1 apresentava vazios ao longo do fuste e se observava contaminação de solos na parte final da estaca, em cerca de 0,5 m. Quanto à estaca E2P2, esta apresentava-se íntegra, tal como o contacto com a base. No entanto, durante os trabalhos de injecção verificou-se a existência de contacto da base com os tubos de “cross-hole”, o que revelou alguma fragilidade no fuste.

Na figura 6 e 7, verifica-se a existência de contaminação da estaca E1P1 junto à ponta e na figura 8 a existência de vazios.

Figura 6 – Contaminação da estaca (ponta)

Julga-se que as dificuldades de limpeza do furo associadas ao arraste dos finos durante a realização das estacas, nomeadamente introdução das armaduras, tenha ocasionado a contaminação do pé da estaca.

Face aos resultados desta fase, decidiu-se para além de promover as injeções na Ponte, em todas as estacas dos pilares P1 e P2 (6 em falta), proceder ao tratamento da estaca E1P1 com injeção de calda de cimento em furos radiais, na parte superior da estaca, num comprimento de 7 m.

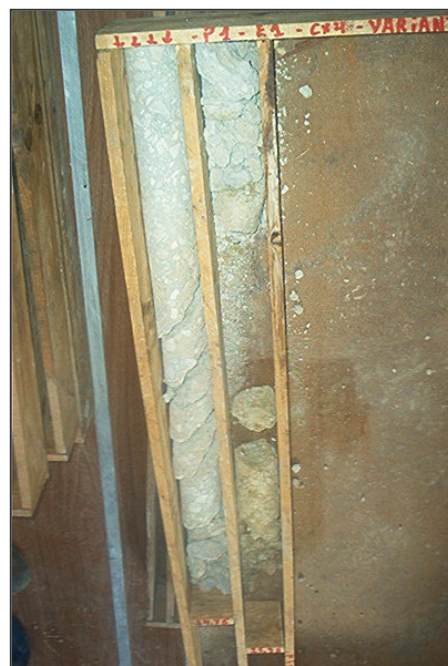
Figura 7 – Idem, com material desfeito.

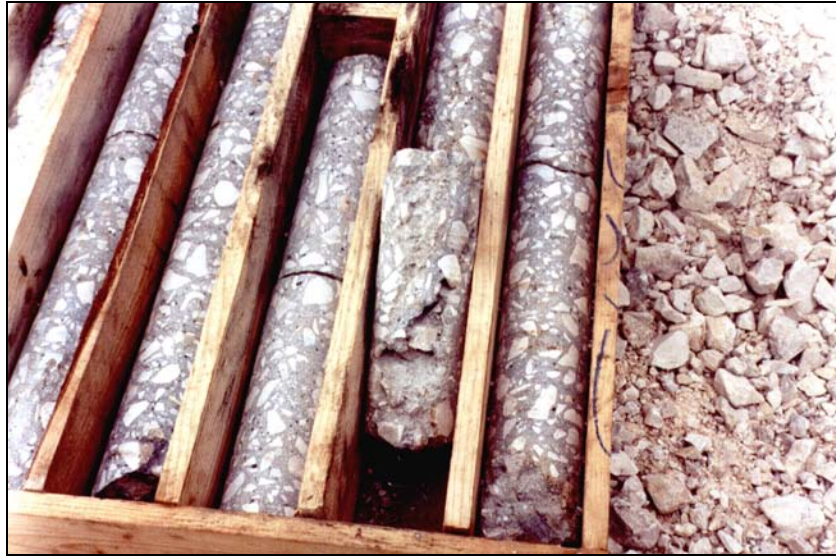
Figura 8 – Existência de vazios

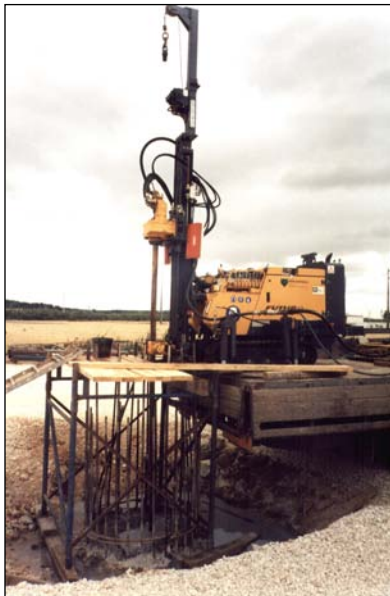
Na Figura 9 apresentam-se os trabalhos de furacão da E1P1 (1ª fase) e na figura 10 os trabalhos de furacão da E2P1 (2ª fase).

Figura 9 – Trabalhos de furacão na E1P1 Figura 10 – Trabalhos de furacão na E2P1

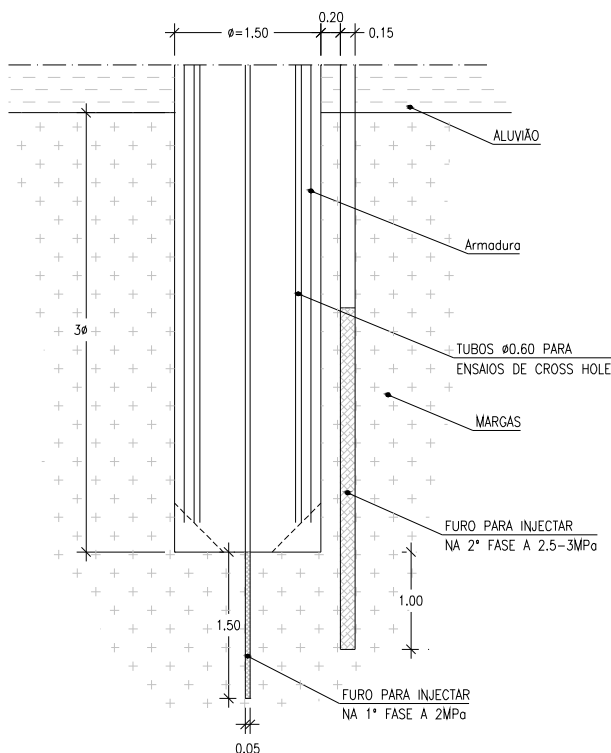
Figura 11 – Esquema representativo dos trabalhos de furacão/injeção (furos laterais executados em ambos os lados da estaca)

Na 1ª fase de trabalhos, utilizou-se um obturador com capacidade para 10MPa, posicionado junto à base da estaca. As pressões de injeção no manómetro foram da ordem dos 2,0 MPa.

Na 2ª fase de trabalhos, foram utilizados 2 tubos “manchettes” associados a 2 tubos de selagem. As pressões de injeção no manómetro foram da ordem dos 2,5 – 3,0 MPa.
