# **TRATAMENTO E ESTABILIZAÇÃO DAS ENCOSTAS DA ESTRADA NACIONAL E.N. 379-1, ENTRE OUTÃO E O PORTINHO DA ARRÁBIDA**

## **TREATMENT AND STABILIZATION OF THE NATIONAL ROAD E.N. 379-1 HILLSIDES, BETWEEN OUTÃO AND THE PORTINHO DA ARRÁBIDA**

### **RESUMO**

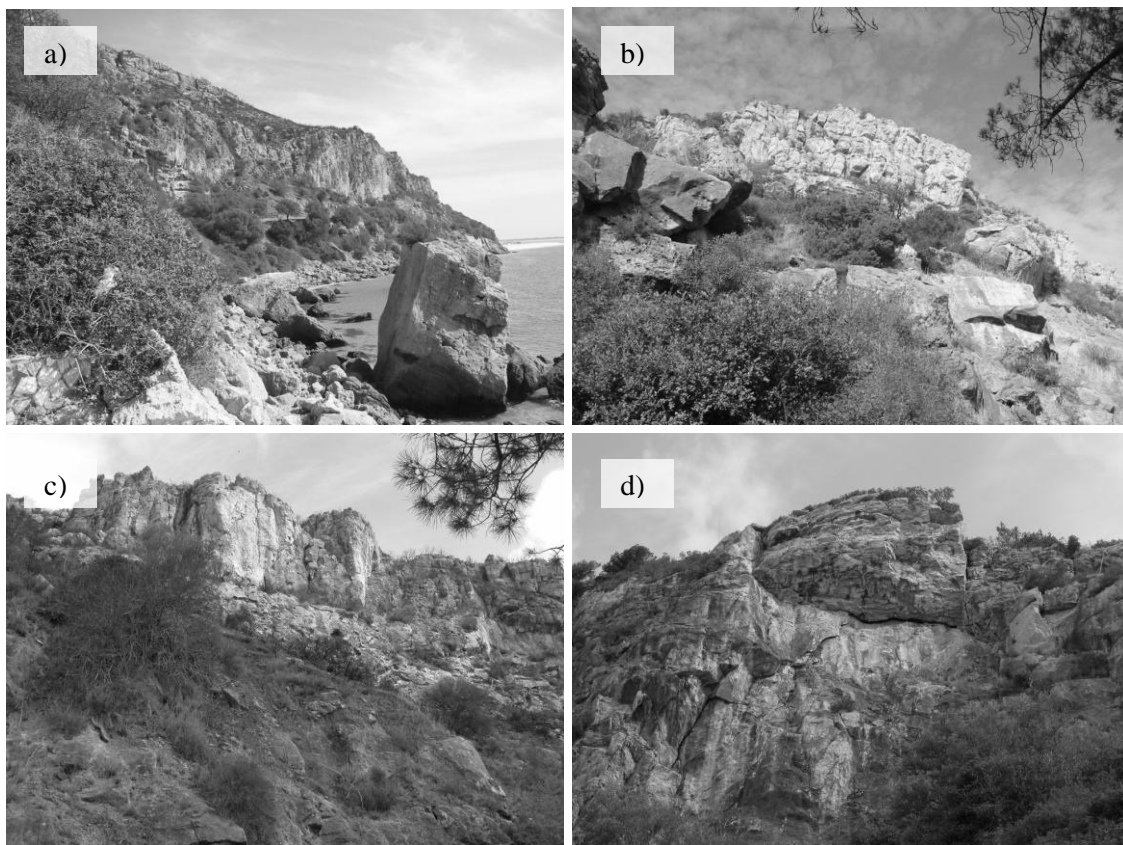
Em consequência dos fogos florestais ocorridos no Verão de 2004 no Parque Natural da Arrábida, as condições de estabilidade das encostas contíguas à Estrada Nacional E.N. 379-1, entre Outão e o Portinho da Arrábida, foram fortemente afectadas numa extensão aproximada de 4km.

Verificou-se, então, uma intensificação dos casos de desprendimento de massas rochosas (Fig. 1) que, por colocarem em risco a segurança das pessoas e bens, deram origem ao fecho deste troço. No seguimento, foram iniciadas todas as diligências no sentido de conferir à via as condições de segurança necessárias à sua utilização.

Figura 1 – Algumas das situações de risco que conduziram ao fecho da via: (a) queda de blocos, (b) destacamento de blocos, (c) cicatrizes de escorregamento em taludes e (d) maciços em consola.

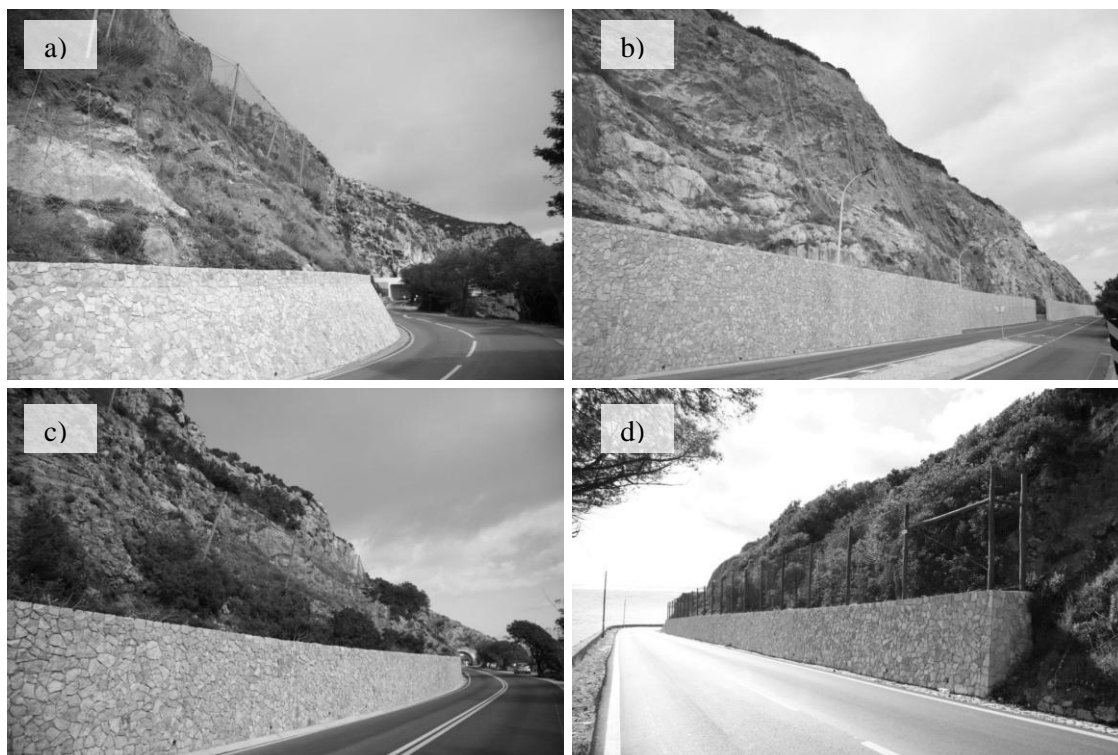
Figura 2 – Muros: (a) muro inclinado com pregagens (b) muro de protecção contra a queda de blocos, (c) muro de contenção em betão armado, (d) muro de contenção em betão ciclópico com barreira rígida no coroamento.

Ao nível da estrada, com vista à criação de valas artificiais de retenção de blocos, à estabilização dos taludes, que se apresentavam com sinais de instabilidade na base, e, nalguns casos, com o objectivo de resistir ao impacto de blocos em queda, foram projectados muros de contenção e de protecção de betão armado, com secção em “L”, em “T” invertido e inclinados com pregagens, e muros em betão ciclópico (Fig. 2).

Adicionalmente, sempre que foi identificada a hipótese de ocorrer a projecção de pedras de reduzida dimensão, foi prevista a instalação de barreiras rígidas no coroamento e no tardo dos muros. Com o objectivo de fazer um enquadramento paisagístico dos muros, toda a superfície exposta foi revestida por pedra natural de calcário.

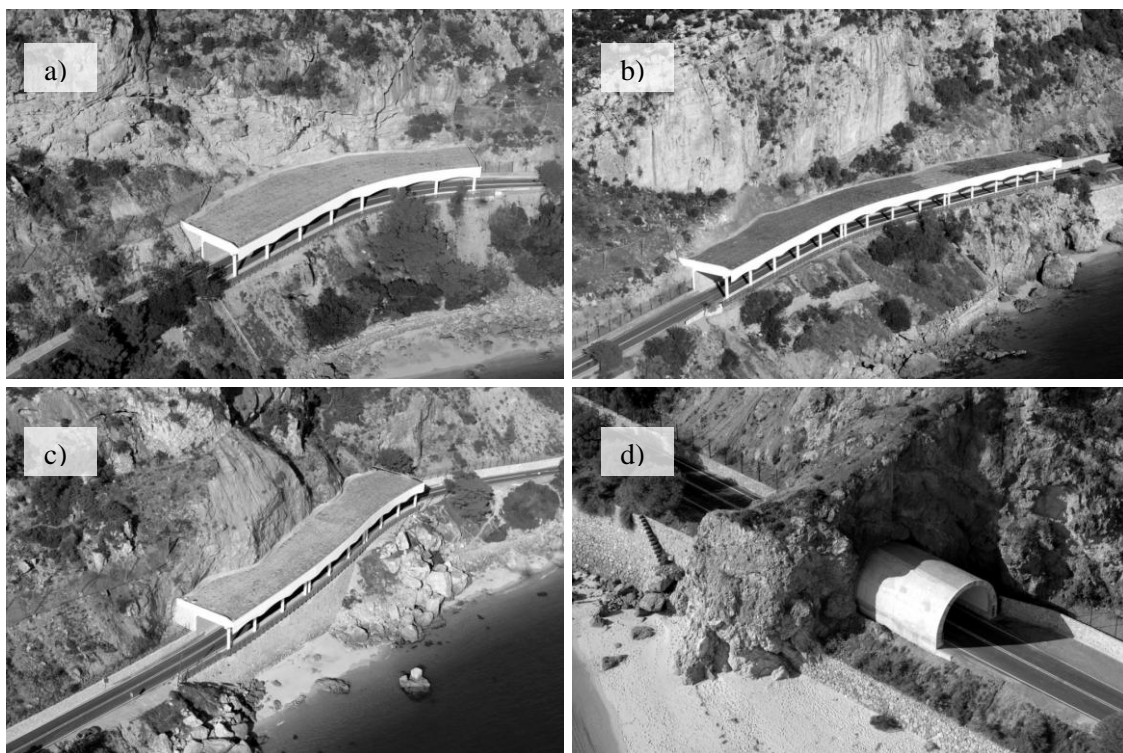
Figura 3 – Túneis de protecção: (a) Túnel 1, (b) Túnel 2, (c) Túnel 3 e (d) Túnel da Figueirinha

Nas situações em que a escarpa se encontrava sobre a estrada ou que exibia sobreescavações ao nível do pé do talude, que pudessem potenciar fenómenos de instabilidade e que se constatasse o risco de desprendimento de massas rochosas sobre a estrada, foram projectados falsos túneis com secção em pórtico, em geral, e em arco, na continuidade do túnel da Figueirinha (Fig. 3).

Os falsos túneis em pórtico, previstos para três zonas distintas do traçado, foram definidos com secção transversal caracterizada por uma laje em betão armado, suportada do lado da encosta por um muro vertical contínuo, e do lado do mar por uma fiada de pilares de secção circular  $\varnothing 600\text{mm}$ .

No que se refere às suas fundações, estava previsto que estas fossem directas, por intermédio de sapatas, no lado da encosta, e indirectas, por intermédio de microestacas, encabeçadas por uma viga longitudinal, ou por intermédio de estacas  $\varnothing 600\text{mm}$ , no lado do mar.

A laje superior foi dimensionada para resistir, para além das sobrecargas regulamentares exigidas, ao impacto de um bloco com 500kg de massa, que eventualmente pudesse desprender-se da encosta a uma altura de 100m. Em termos de cálculo, esta ocorrência foi simulada pela aplicação de uma força estática de 750kN. O amortecimento da queda deste bloco foi assegurado por uma camada de aterro, colocada sobre a laje do pórtico.

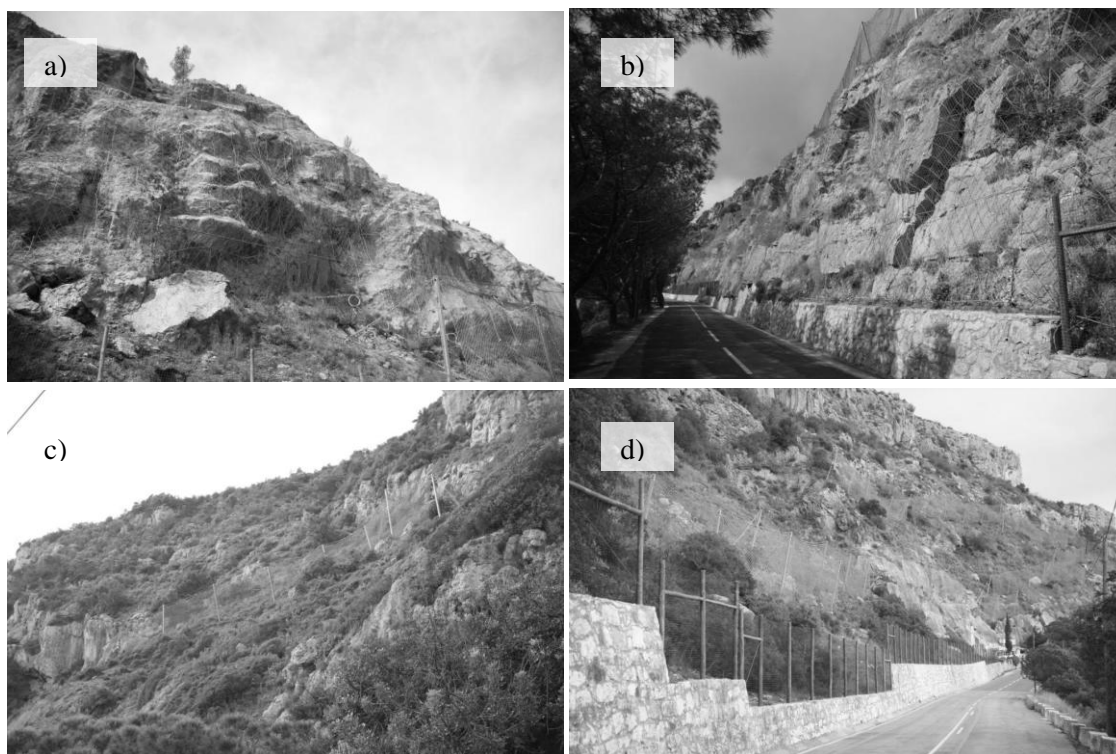
Figura 4 – (a) e (b) Redes pregadas e reforçadas com painéis de cabos de aço;  
(c) e (d) Barreiras dinâmicas de protecção contra a queda de blocos

Nas situações em que o maciço se encontrava junto à estrada e evidenciava significativa meteorização e erosão, com potencialidade para o desprendimento ou deslizamento de massas rochosas sobre a estrada, recorreu-se a um sistema de retenção com recurso a redes de protecção, reforçadas com painéis de cabos de aço de alta resistência (Fig. 4 a) e b)). Como elemento de reforço dos taludes e de suporte dos painéis de cabos de aço, foram previstas pregagens distribuídas numa malha quadrada de 2.00 e 2.50m de lado e com comprimentos variáveis entre 6.00 e 10.00m.

Quando os taludes e encostas se encontravam mais afastados da estrada e se verificava a possibilidade de múltiplos desprendimentos de massas significativas que poderiam embater na estrada ou vizinhança, recorreu-se à instalação de barreiras dinâmicas de média energia (1500kJ) e alta energia (3000kJ), colocadas em zonas pré-determinadas a jusante das escarpas (Fig. 4 c) e d)), com o objectivo de reter estas massas.

Estes sistemas são formados por redes reforçadas de aço de elevada resistência, suportados por postes metálicos com 5.00m de altura, ancorados ao terreno e solidarizados com um sistema de cabos portantes, aos quais foi associado um sistema de travagem formado por uma placa perfurada, através da qual foi entrelaçado um jogo de cabos para dissipação da energia de impacto dos blocos.

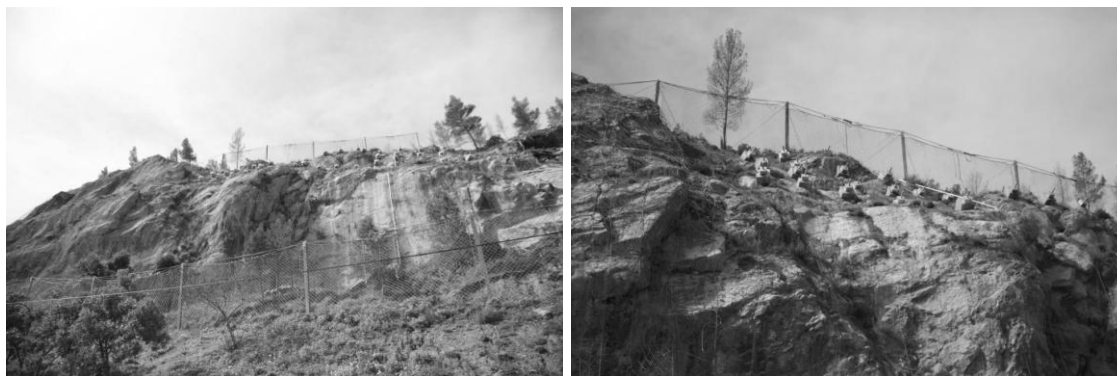
Numa das frentes de maior grau de dificuldade e concentração de trabalhos de redes e barreiras, situada logo no início do troço e por onde passava o caminho crítico da empreitada, foi identificada a existência de uma fenda com um desenvolvimento horizontal de 40.00m, 14.00m de profundidade e uma abertura média de 0.30m.

Durante a execução das ancoragens, devido ao elevado grau de carsificação das formações, foram injectadas cerca de 650ton de cimento, o que representa quase 12ton por ancoragem, valor extremamente elevado, tendo em consideração o tipo de trabalho realizado.

Figura 5 – Ancoragens de estabilização na zona onde foi identificada uma fenda.

Face a esta situação, houve a necessidade de implementar uma solução que consistiu, numa primeira fase, na identificação exacta da dimensão e características da fenda. Posteriormente, procedeu-se ao seu enchimento com betão fluído, de forma faseada e controlada por um plano de instrumentação previamente definido, tendo-se de seguida procedido à execução de 56 ancoragens definitivas, pré-esforçadas a 600kN, com comprimentos compreendidos entre 16.00 e 18.00m, também realizadas de forma faseada e monitorizada (Fig. 5).
