FUNDAÇÕES ESPECIAIS PARA LINHAS DE TRANSMISSÃO PROBLEMAS E SOLUÇÕES ADOTADAS

SPECIAL FOUNDATIONS FOR OVERHEAD TRANSMISSION LINES PROBLEMS AND ADOPTED SOLUTIONS

Abreu, Edson Marfisa, *Companhia Hidro Elétrica do São Francisco - Chesf, Recife, Brasil,*
edsonm@chesf.gov.br

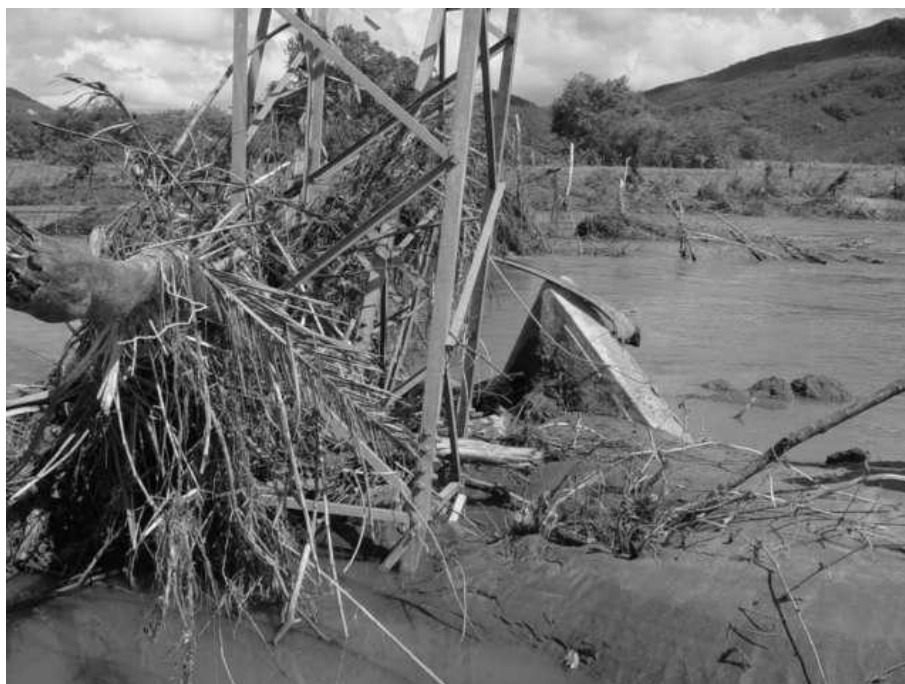
2.4. Tombamento de fundação devido ao transbordamento de um rio

Em decorrência de uma enchente de um rio na cidade de Itapajé/Ceará, a 140 km de Fortaleza, o mesmo saiu do seu leito normal e atingiu uma torre metálica estaiada de 500 kV, ocasionando o tombamento da fundação da mesma. Mesmo após o colapso da fundação, a estrutura ficou apoiada diretamente no solo não ocorrendo sua queda.

Na Figura 2 mostramos o tombamento da fundação estaiada do subitem 2.4, com alguns galhos de árvores enroscados na torre.

Figura 2 – Tombamento da fundação

3.4. Sapata circular com escavação encamisada

Com o tombamento da fundação da estrutura estaiada (subitem 2.4), a mesma foi trocada por uma estrutura autoportante, que tem uma estabilidade melhor (Labegalini et al. 1992). Para evitar o desmoronamento do solo, que era composto por areia fina a média, adotamos uma escavação encamisada (Hachich et al 1998) com manilhas de concreto. Como a escavação seria realizada com as manilhas, projetamos uma sapata circular (ABNT 1994) e após o dimensionamento da sapata, estipulamos o diâmetro da manilha em 200 cm. Para aumentar a estabilidade da fundação, colocamos um sobrepeso de pedras, cimentamos e colocamos pedras em volta da fundação, fazendo um enrocamento para proteger a mesma, tentando manter assim sua integridade em outro possível transbordamento do rio.

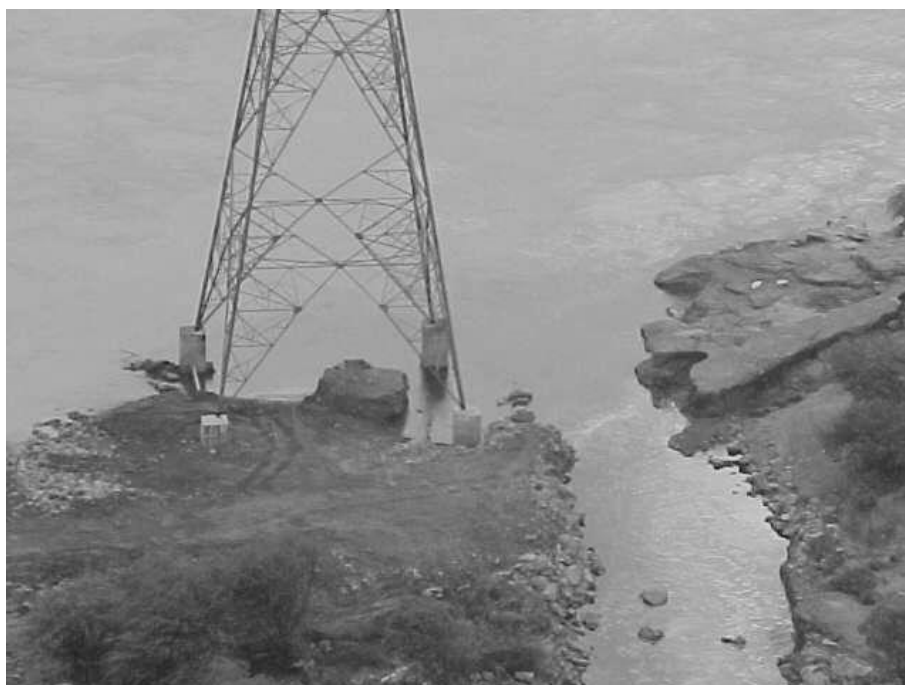
2.5. Destruição de aterro e cintas

Situada próximo a usina hidroelétrica de Xingó, na divisa dos estados de Sergipe e Alagoas, à 170 km de Aracaju, uma torre metálica de circuito duplo de 500 kV, que faz o link entre a usina e a subestação, teve seu aterro e duas de suas cintas destruídas por um riacho. Isto ocorreu porque ele havia sido desviado do canal de fuga da usina e após uma enchente, o volume d'água aumentou muito, fazendo com que o riacho voltasse ao seu curso natural, atingindo assim a torre.

Na Figura 3 mostramos a torre com a destruição do aterro e das cintas do subitem 2.5. A foto mostra a ocorrência da segunda cheia após o início da construção do enrocamento.

Figura 3 – Destruição do aterro e cintas de amarração

3.5. Proteção com enrocamento

Depois da destruição do aterro da torre (subitem 2.5), resolvemos protegê-la o mais rápido possível através de um enrocamento de pedras (Hachich et al 1998) com diâmetro médio de 90 cm, pois poderia ocorrer outra cheia, o que acabou acontecendo mas de proporções menores. Para o projeto de recuperação refizemos as duas cintas destruídas (Magnani 1999), recompomos o aterro e incorporamos o enrocamento, cujo o mesmo deveria ser concluído após as duas etapas anteriores.

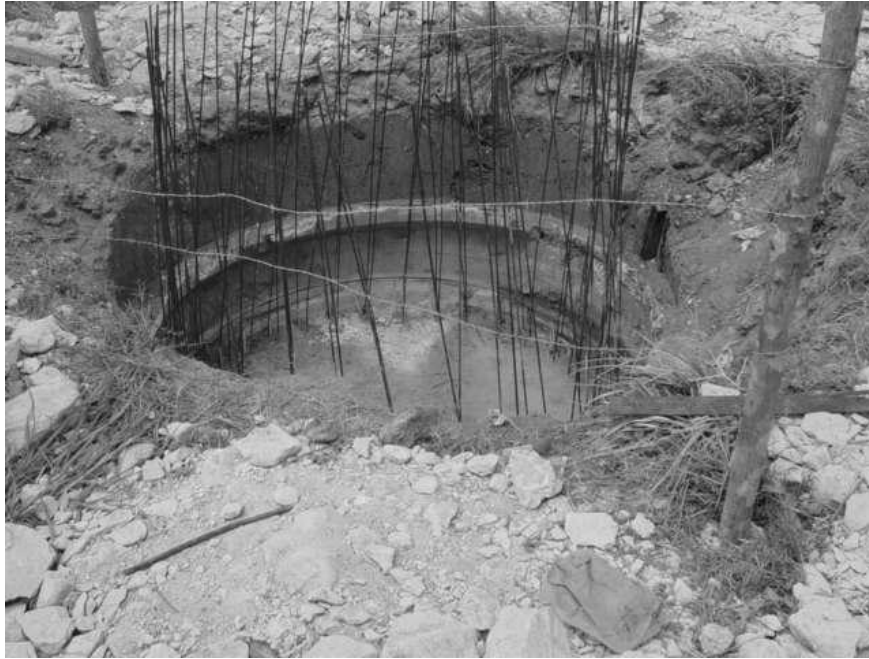
2.6. Fundação de poste deteriorada em área passível de alagamento

Após a retomada da construção de uma linha urbana de 230 kV circuito duplo com estruturas metálicas e em concreto (postes), na cidade de Fortaleza/Ceará, algumas fundações estavam deterioradas, pois ficaram alguns anos parcialmente concretadas; com isto suas armaduras ficaram expostas num local com alagamentos freqüentes.

A Figura 4 ilustra a fundação de poste deteriorada do subitem 2.6. Nesta foto vemos as novas ferragens prontas para a segunda fase da concretagem da fundação.

Figura 4 – Fundação de poste deteriorada

3.6. Reforço de fundação com estaca raiz

Após verificação do local e constatando que as fundações dos postes estavam deterioradas (subitem 2.6), que o perfil apresentava camadas superficiais de solos fracos (Caputo 1987) e através de relatos dos moradores que o local também alagava frequentemente, decidimos que além de recuperar reforçaríamos a mesma com estacas tipo raiz (Alonso 1989 e Hachich et al 1998). Após a verificação de carregamentos, chegamos a quatro estacas de 32 mm de diâmetro, com um bloco de concreto armado envolvendo o poste (Montoya et al. 1989 e ABNT 2003).

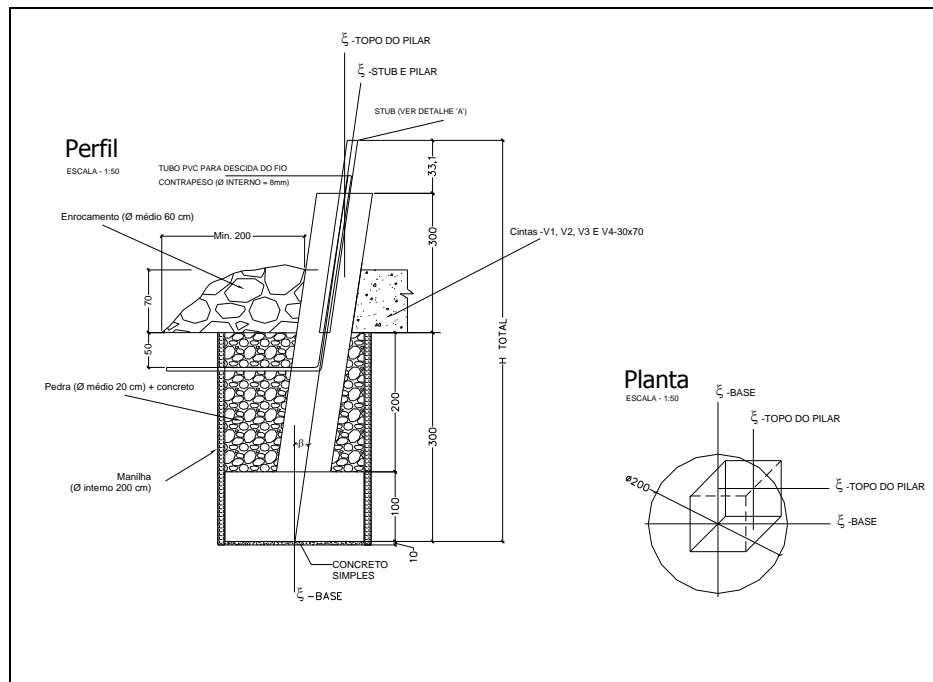
Expomos abaixo dois detalhes de projetos adotados; na Figura 5 mostramos um detalhe do projeto para sapata circular adotada no subitem 3.4.

Figura 5 – Sapata circular

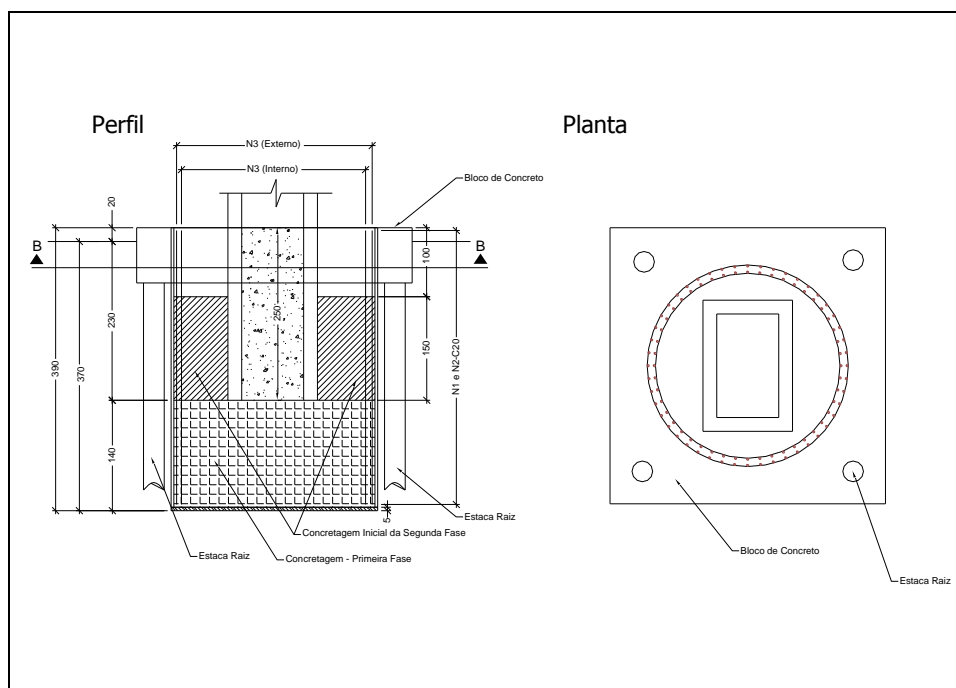
A Figura 6 mostra o detalhe do reforço da fundação deteriorada do poste apresentada no subitem 3.6.

Figura 6 – Reforço da fundação de poste com estaca raiz
