BARRAGEM DE PARADELA- A IMPERMEABILIZAÇÃO DO PARAMENTO DE MONTANTE COM GEOSINTÉTICOS

PARADELA DAM – GEOSYNTHETICS WATERPROOFING OF THE UPSTREAM FACE

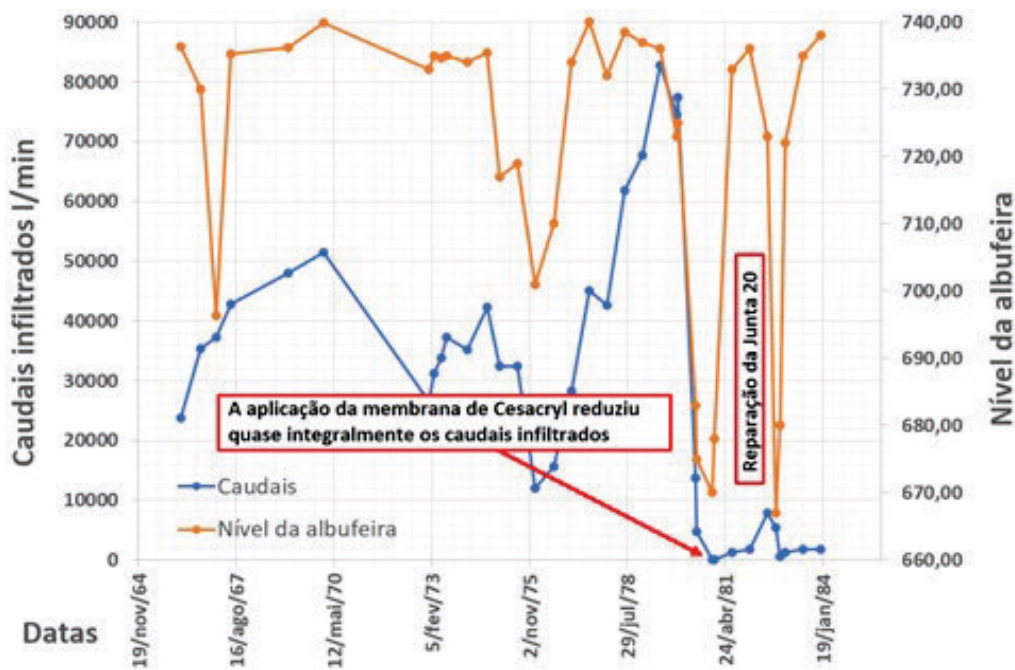
Figura 6 – Evolução da cota da albufeira e dos caudais drenados e infiltrados 1964-1984

Esta reparação teve um grau elevado de sucesso, já que conduziu praticamente à eliminação dos caudais infiltrados, conforme se pode observar na figura 6.

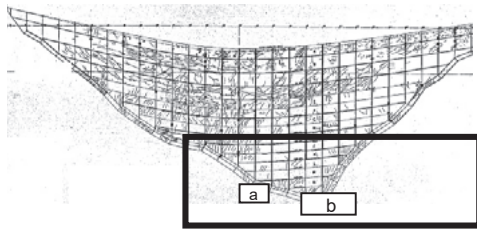
Em 1993 e 1995 foi tentada a utilização de sistemas de inspeção automáticos, sem sucesso, pelo que em 1995 uma inspeção subaquática por mergulhadores detetou infiltrações que foram objeto de reparação imediata, mas provisória. Em finais de 2007 e janeiro 2008 foi efetuada nova inspeção por mergulhadores, tendo sido detetada uma zona importante de infiltração no alinhamento da J15 com as juntas perimetrais e uma área do fundo do vale com ruídos de passagem de água (Figura 7 e 8).

Figura 7 – Inspeção em 2007 -
a) forte infiltração;
b) zona de ruídos de passagem de água

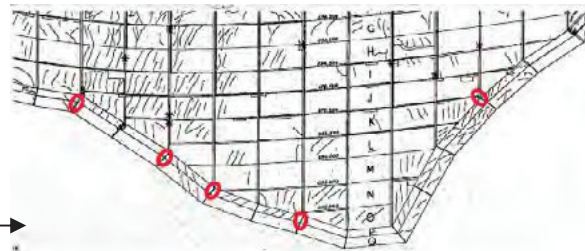
Figura 8 – Locais identificados durante o esvaziamento da albufera

Deste modo concluiu-se que as infiltrações teriam de ocorrer a cotas baixas no paramento de montante, como se verificou após o esvaziamento da albufeira (ver Figura 8). Sendo assim, a manter-se o ritmo de aumento dos caudais infiltrados, estes poderiam vir a erodir de forma significativa a zona de maciço permeável da fundação, no contacto com a base do enrocamento arrumado.

Aquando do esvaziamento de albufeira, para aplicação da impermeabilização referida, foi possível confirmar a localização de 5 orifícios nas juntas perimetrais nos alinhamentos das juntas “verticais” J13, J15, J16, J18 e J22. (ver Figura 8), que confirmaram o diagnóstico.

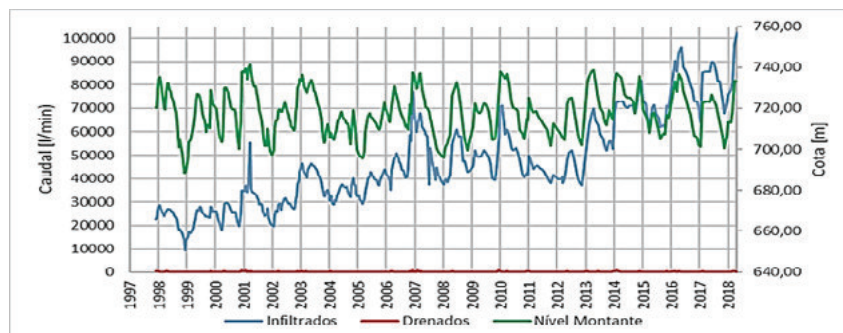
Figura 9 - Evolução dos caudais infiltrados totais e dos caudais drenados de 1997 a 2018

Os caudais infiltrados mantiveram a tendência de incremento e de constante histerese no tempo chegando a valores em 2018 que ultrapassaram os 100 000 l/min (Figura 9).

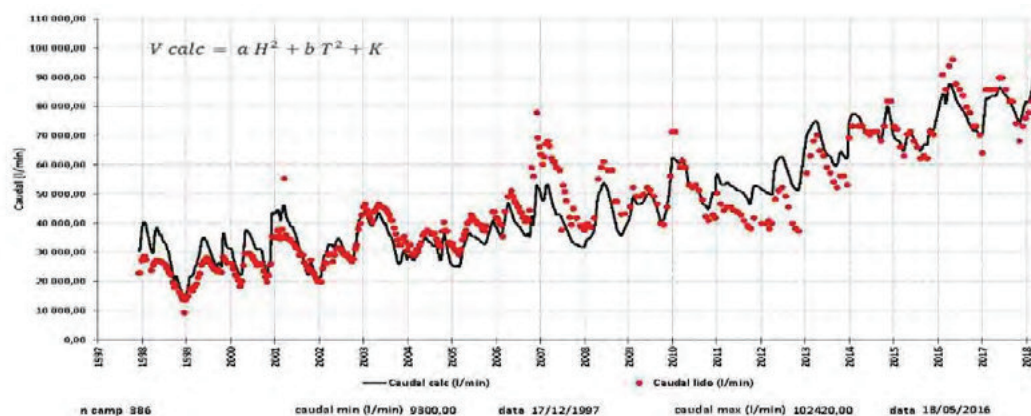
Figura 10 – Descarregador definitivo. Caudais infiltrados. Análise por Separação de efeitos

em que se admitiu o efeito da ação hidrostática variável com a potência quadrática da altura de água na albufeira (H) e a evolução dos caudais (Q) no tempo uma potência quadrática do número de dias contados a partir do início do período em observação (T). Esta análise (Figura 10) mostrou uma boa aproximação entre os valores lidos e os calculados (coeficiente de correlação de 0,94), evidenciando a adequação do modelo para caracterizar a respetiva evolução no tempo.

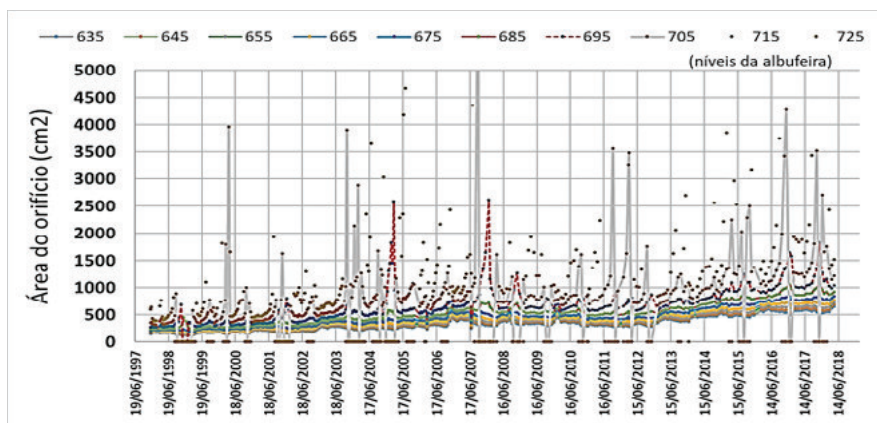
Figura 11 – Estudo de sensibilidade de determinação de área de uma secção única

Cada curva do gráfico da Figura 11 corresponde assim a uma posição (cota) do “centro de gravidade” do orifício, para o qual se obteria, ao longo do tempo, a respetiva secção, de modo a corresponder com os caudais infiltrados efetivamente lidos.

Da análise deste gráfico verifica-se que o hipotético orifício não poderia situar-se acima da cota (685,00), caso contrário, a sua secção deveria variar de 1 vez para 5 vezes mais, o que não se afigura provável.

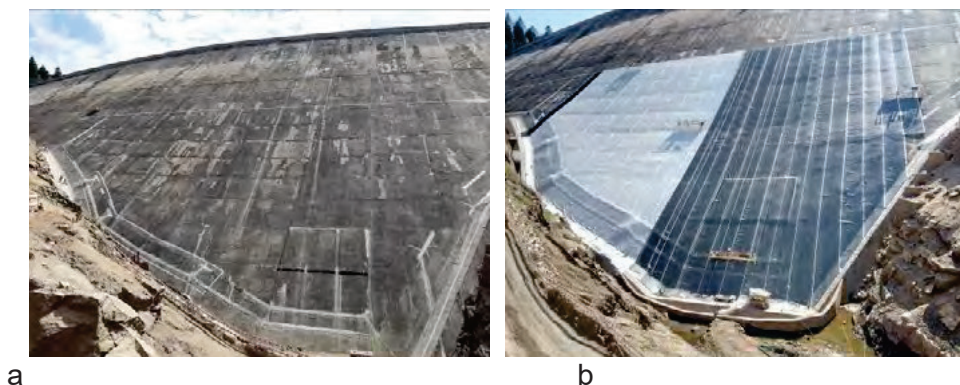
Figura 13 - Duas fases da obra (a – jul.2019; b -ago.2019).

Após a execução dos trabalhos (Figura 13), cumprindo prazos e custos, e procedendo ao reenchimento da albufeira, verificou-se que as infiltrações pela drenagem da geomembrana apresentam valores inferiores a 100 l/m. para níveis da albufeira à cota (729,00). Verificou-se ainda que as infiltrações a jusante apresentaram uma redução muito significativa, sendo que, sem influência da pluviosidade (situação ainda não verificada), se poderá estimar um máximo de 2 000 l/min, quando, antes da intervenção, eram da ordem dos 92 000 l/min, comprovando a eficiência da intervenção.
