NÚMERO MÍNIMO DE ENSAIOS EM ANCORAGENS

MINIMUM NUMBER OF ANCHOR TESTS

Salgado, F. M., *Laboratório Nacional de Engenharia Civil, Portugal, fsalgado@lnec.pt*

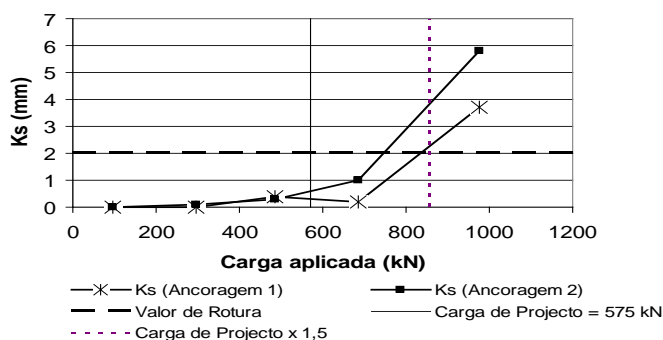
Num sistema ancorado as cargas de serviço impostas pelas forças activas mobilizadas pelo terreno, ou outras cargas, são suportadas pelo conjunto total das ancoragens que compõem o sistema ancorado. É fácil perceber que se numa estrutura com apenas um nível ancorado, uma ancoragem sofre um colapso pontual então a sua carga será redistribuída pelas duas ancoragens adjacentes as quais passarão a estar sujeitas a 1,5 vezes a sua carga de serviço. Se essas duas ancoragens não tiverem capacidade para suportar esse aumento de carga, que poderia ser verificado através de ensaios com cargas iguais ou superiores a 1,5 vezes a carga de serviço, então, a rotura pode facilmente generalizar-se às ancoragens adjacentes mesmo que essas tenham, comprovadamente, capacidade para suportar cargas iguais a 1,5 vezes a sua carga de serviço. Na Figura 1 apresentam-se, como exemplo, os resultados obtidos em ensaios de fluência em duas ancoragens (coeficiente de fluência, K_s , versus carga aplicada). Considerando que uma situação de rotura é representada por $K_s = 2$ mm, pode ver-se que, relativamente à fluência, o coeficiente de segurança da ancoragem 2 é cerca de $750/575 = 1,3$ e da ancoragem 1 é de cerca de 1,45. Observa-se, no entanto, que para uma carga de 1,5 vezes a carga de serviço, ambas as ancoragens estão numa situação de rotura por fluência.

Figura 1 – Resultados de Ensaios de Fluência em Duas Ancoragens do Cais do Pinhão (Salgado, 2009)

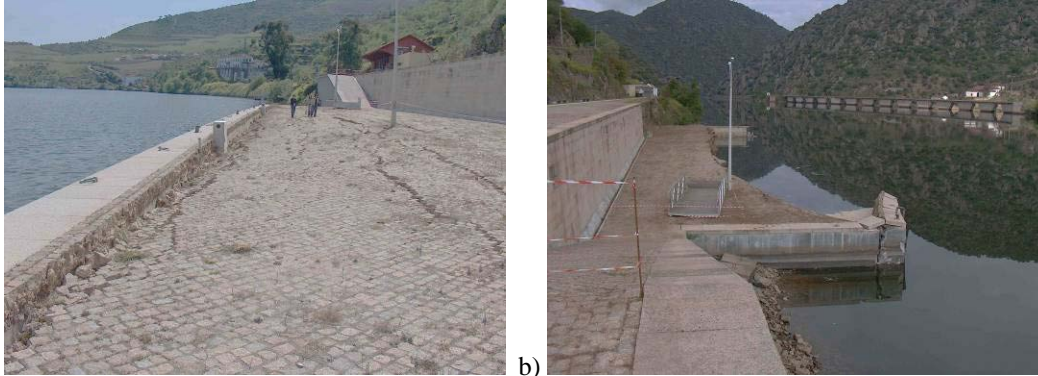
O coroamento do cais foi constituído por uma viga de betão armado que funcionava como elemento rígido de solidarização da cortina de estacas-prancha e fazia uma uniformização da distribuição dos esforços pelos tirantes das ancoragens. A superestrutura do cais era constituída por um terraplino de aterro, depositado entre o tardoz da cortina de estacas-prancha e os muros de contenção existentes. A cota geral do terraplino era de +106,00 (NGP), sendo este pavimentado com calçada de cubos de granito. O cais sofreu um colapso em Abril de 2006, i.e., cerca de 5 anos após a sua construção (Figura 3).

Figura 3 - Vistas do Cais da Ferradosa: a) Uma Semana Antes da Rotura; b) Após a Rotura

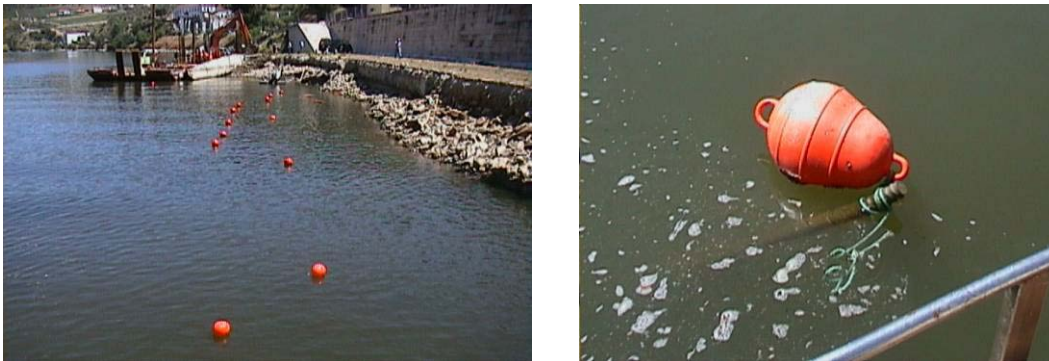
Um levantamento subaquático, efectuado em Junho de 2008 (Figuras 4 e 5), mostrou que: i) das 27 ancoragens construídas, só foram encontrados 18 tirantes; ii) o mecanismo de rotura de 18 das 27 ancoragens não foi devido a fenómenos de corrosão nem a fenómenos de fluência na zona do bolbo de selagem, pois a rotura foi observada, perto da zona da cabeça das ancoragens, por corte dos tirantes; iii) ficaram por identificar 9 ancoragens, assim como o seu mecanismo de rotura, nomeadamente as ancoragens com os números 6, 8 a 12, 22, 23 e 25 (Figura 5). O mecanismo de rotura destas 9 ancoragens poderá ter sido devido a fenómenos de fluência na zona do bolbo de selagem.

Figura 4 – Levantamento Subaquático dos Varões das Ancoragens Encontradas Pelos Mergulhadores

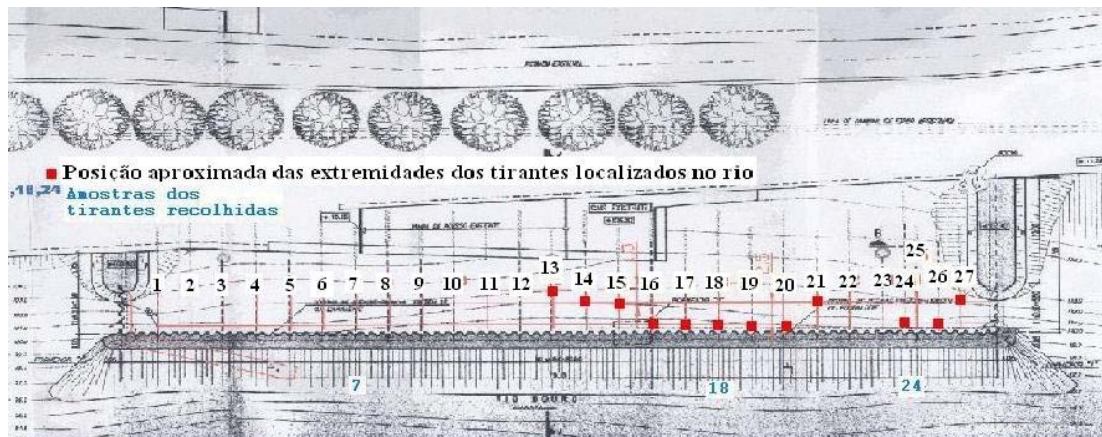
Figura 5 – Planta com a Localização dos Tirantes das Ancoragens Encontradas

O LNEC (Salgado, 2009) conclui, também, que se as ancoragens tivessem sido ensaiadas antes do Cais da Ferradosa ter entrado em serviço poder-se-ia ter detectado eventuais problemas de fluência na zona do bolbo de selagem de algumas das ancoragens e a existência de excesso de fricção pois, como se observa na Figura 2, as barras das ancoragens, já antes da conclusão do aterro, estavam desalinhadas relativamente ao seu alinhamento inicial de projecto e em contacto com a cortina de estacas-prancha (Figura 5).

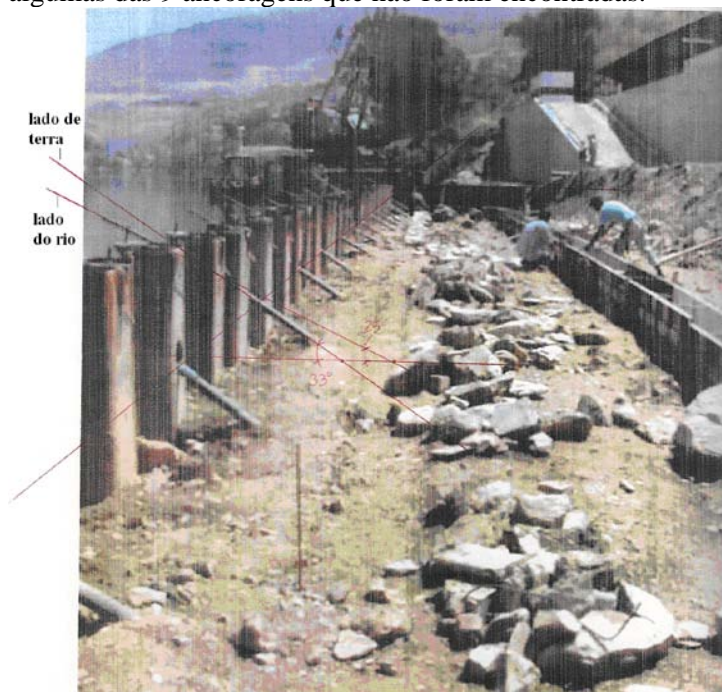
Da análise de todos os elementos disponibilizados pelo dono de obra, fiscalização, empreiteiro e projectista, incluindo a fotografia apresentada na Figura 6, o LNEC conclui que a causa principal da rotura dos tirantes das ancoragens se deveu a um mecanismo de corte mobilizado pelo peso do aterro, construído com elementos de dimensões significativas, sobre os tirantes das ancoragens, mas não afasta a hipótese de rotura por fluência, na zona do bolbo de selagem, em algumas das 9 ancoragens que não foram encontradas.

Figura 6 – Vista do Tardoz do Cais da Ferradosa Durante a Construção (Fotografia Disponibilizada Pelo Projectista)

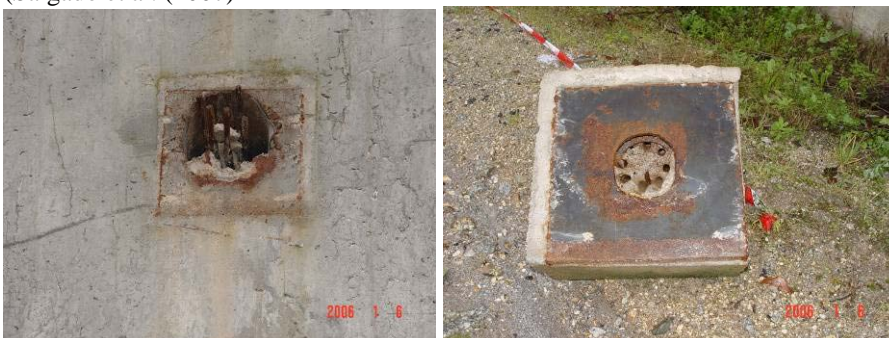
Figura 9 – a) Zona de uma das Ancoragens Sem Cabeça; b) Cabeça Caída no Chão

Utilizando as cabeças das ancoragens que caíram, por si, do muro, mas ainda com o selo de betão intacto (Figuras 9 b), 12 e 13), foi possível constatar, através da medição do comprimento do negativo deixado pelos cordões, que na data da selagem os cordões já tinham comprimentos diferentes e que, portanto, o fenómeno de cedência das clavetes já estava em progresso nessa altura.

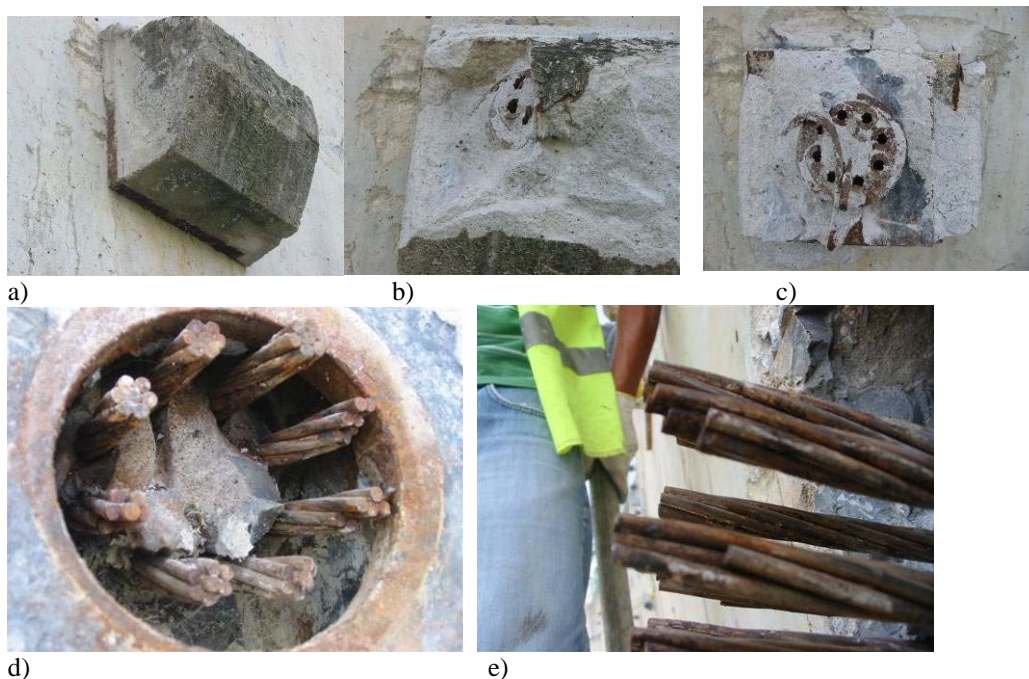
Figura 11 – Observação da Cabeça das Ancoragens Existentes e Ainda Seladas com Betão

Da inspecção efectuada após a demolição do betão de protecção da cabeça das ancoragens (Figura 11 a) a c)) foi possível verificar que na maioria dos casos existiam fios nos cordões e cordões com diferentes comprimentos (Figura 11 d) e e)). Estas anomalias são consideradas factos muito relevantes, porque antes da selagem da cabeça das ancoragens os cordões são cortados com uma rebarbadora deixando todos os fios de cada cordão exactamente o mesmo

comprimento (ver Figura 7), e sinónimos de ocorrência de uma rotura do tipo frágil numa qualquer zona da ancoragem e de cedência progressiva das clavetes na zona da cabeça. O desfazamento entre cordões, sinónimo de cedência das clavetes, poderia ter-se desenvolvido durante cerca dos 5 anos até que foram detectadas as patologias. No entanto, a continuação da investigação efectuada pelos técnicos do LNEC mostra que esta grave patologia já existia na data em que as cabeças das ancoragens foram seladas conforme é ilustrado a seguir.

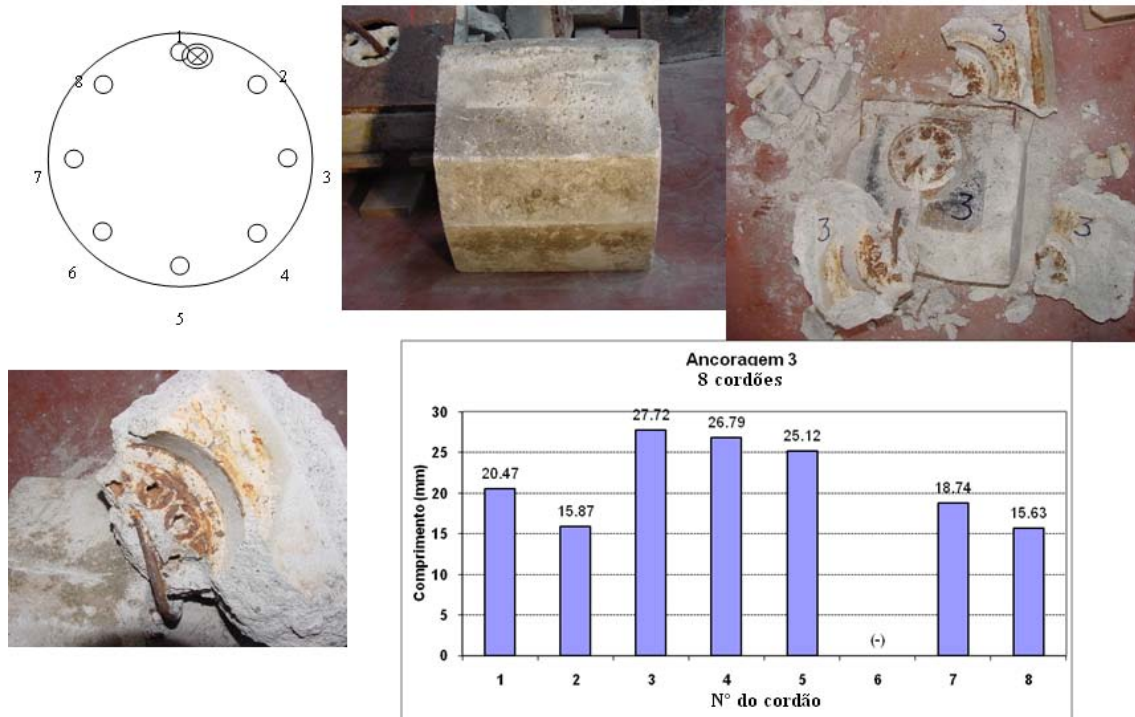
Figura 12 – Registo do Comprimento dos Negativos dos Cordões da Ancoragem n.º 3

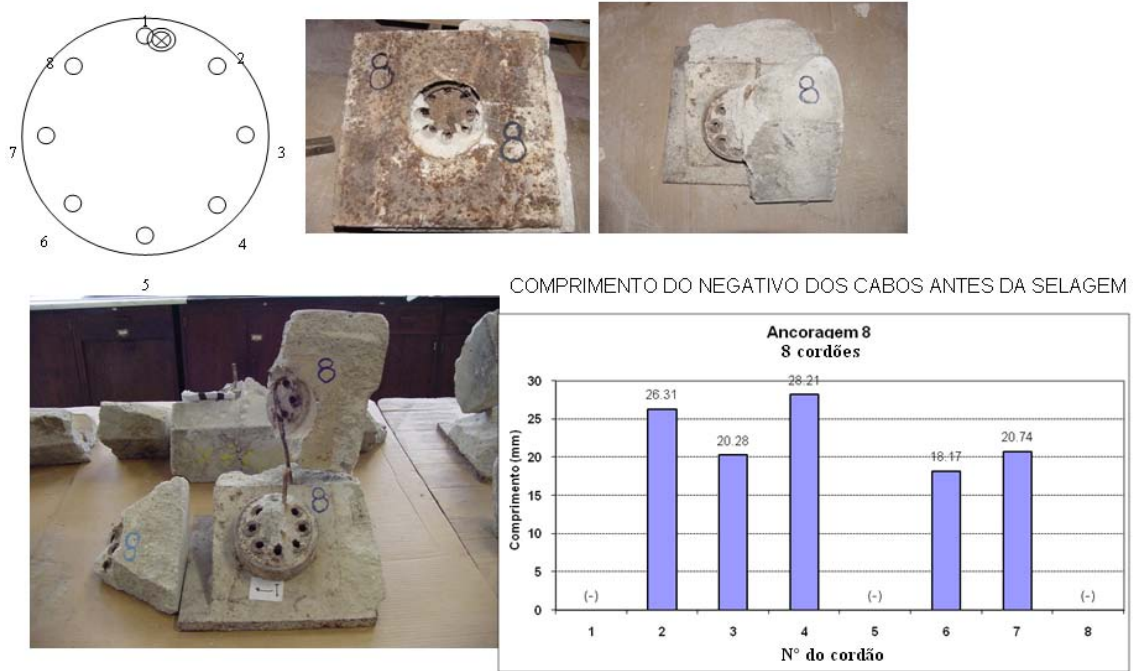
Figura 13 – Registo do Comprimento dos Negativos dos Cordões da Ancoragem nº 8

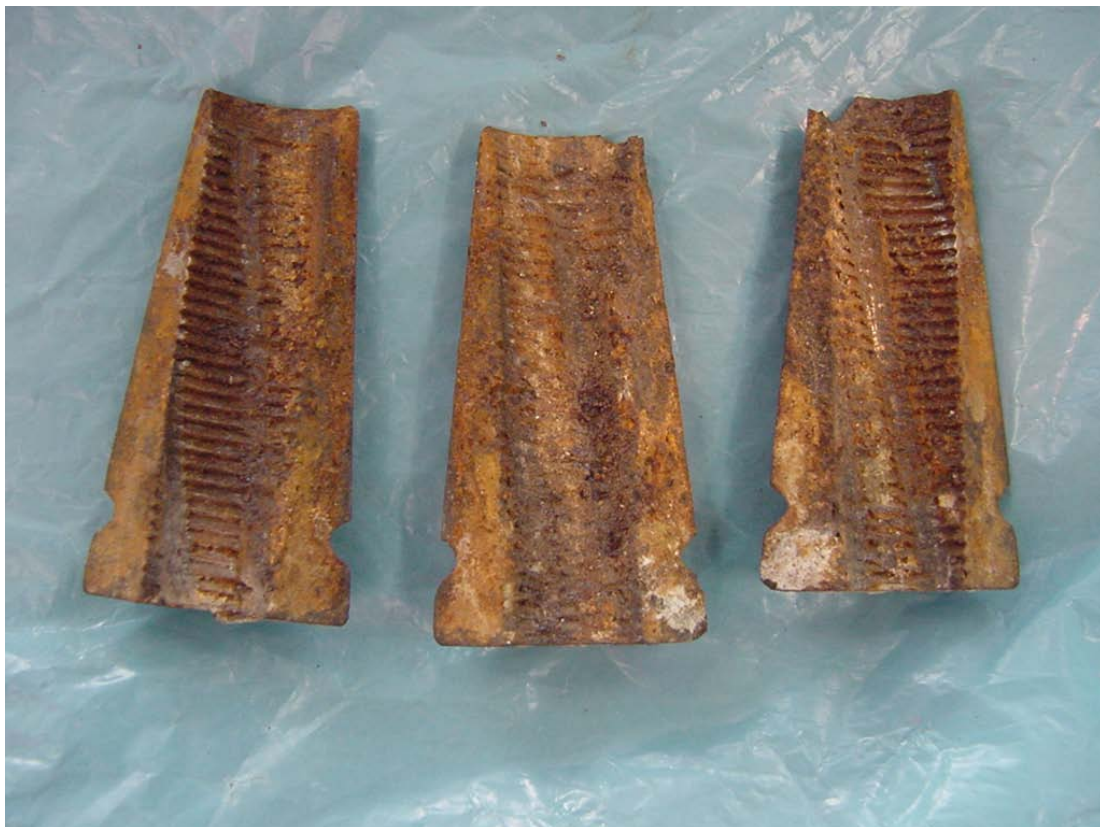
As causas destas anomalias foram a repetição sucessiva dos carregamentos das ancoragens alternadas com a variação da excentricidade de cargas devidas ao aumento das tensões verticais em consequência do crescimento do aterro. A continuação da investigação mostrou que algumas das clavetes recuperadas apresentavam sinais de escorregamento dos cordões através das paredes internas das clavetes e a rotura da extremidade anterior destas (Figuras 8 e 14). Isto significa que a força aplicada em cada ancoragem durante a blocagem (cerca de 1,1 vezes a carga de projecto) não foi redistribuída igualmente pelos 8 cordões de cada ancoragem, causando situações pontuais de fluência nos cordões que acabaram por ser solicitados com cargas superiores às mobilizadas por fricção entre as clavetes e os cordões o que permitiu aos cordões escorregarem através das clavetes em que as estrias se apresentavam danificadas (Figura 14).

Figura 14 – Fotografia das 3 Clavetes com Sinais de Escorregamento de um dos Cordões da Ancoragem nº 8
