**PROLONGAMENTO DA LINHA AMARELA DO METROPOLITANO
DE LISBOA CAMPO GRANDE A ODIVELAS.
ANÁLISE DAS DEFORMAÇÕES PRODUZIDAS NA ESCAVAÇÃO
DO TÚNEL POR TBM/EPB.**

***THE LISBON METRO YELLOW LINE EXTENSION FROM
CAMPO GRANDE TO ODIVELAS.
THE ANALYSIS OF GROUND MOVEMENTS DUE TO BORED
TUNNELLING (TBM/EPB).***

MELÂNEO, FREDERICO (*)
JORGE, CARLA (**)

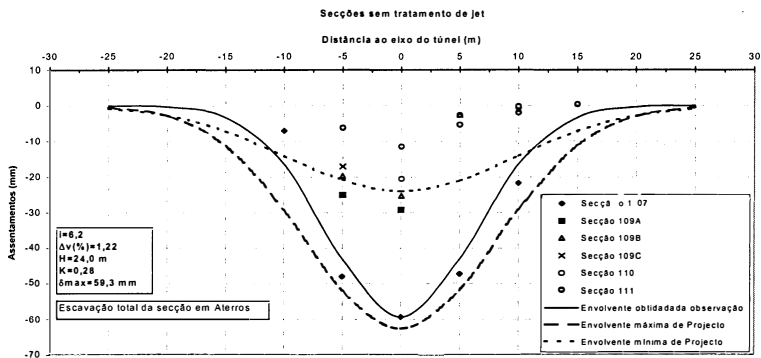
Figura 6 – Gráfico da subsidência nas secções não tratadas.

Verifica-se, Figura 6, que todos os assentamentos medidos são inferiores aos de projecto, evidenciando nível baixo de danos, o que efectivamente se veio a confirmar.

Também, os limites do corredor afecto aos movimentos se encontram, na realidade, mais próximos do eixo do túnel, definindo um corredor mais estreito que o de projecto (Quadro 3). E, como era de esperar, a escavação de túneis em aterros, mesmo com a utilização de escudo pressurizado, produziu assentamentos de valor significativo.

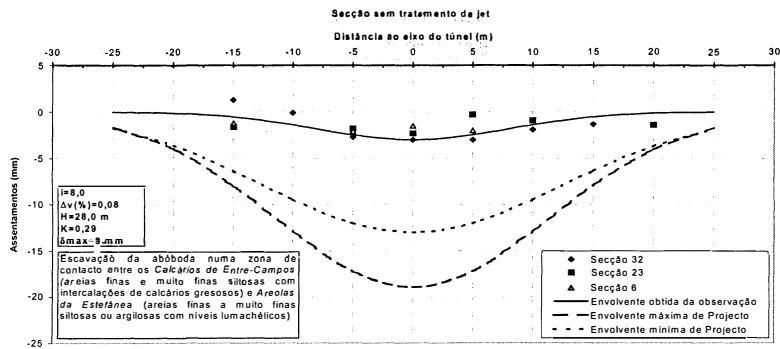
Figura 7 – Gráfico da subsidência nas secções de referência não tratadas.

Na Figura 7, representa as zonas não tratadas de referência, e, à semelhança do caso anterior, obtiveram-se assentamentos inferiores aos previstos no projecto, bem como a redução da largura do corredor de perturbação (Quadro 3).

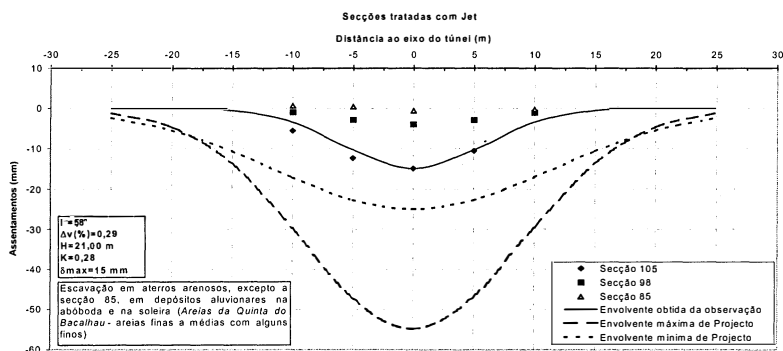
Figura 8 – Gráfico da subsidência nas secções tratadas.

A Figura 8 mostra as curvas de assentamento em zonas tratadas, em que os valores dos assentamentos máximos observados são de valor significativamente inferior aos assumidos no projecto (terreno não tratado – Quadro 3), evidenciando nível de danos baixos ou nulos, o que efectivamente veio a ocorrer.
