CONSOLIDAÇÃO DE UM TRECHO DA ARRIBA DA PRAIA DO CANAVIAL

STABILISATION WORKS IN PART OF THE CLIFF OF CANAVIAL BEACH

Santos, J. L. Tocha, *Hidroprojecto, Lisboa, tsantos@hidroprojecto.pt*

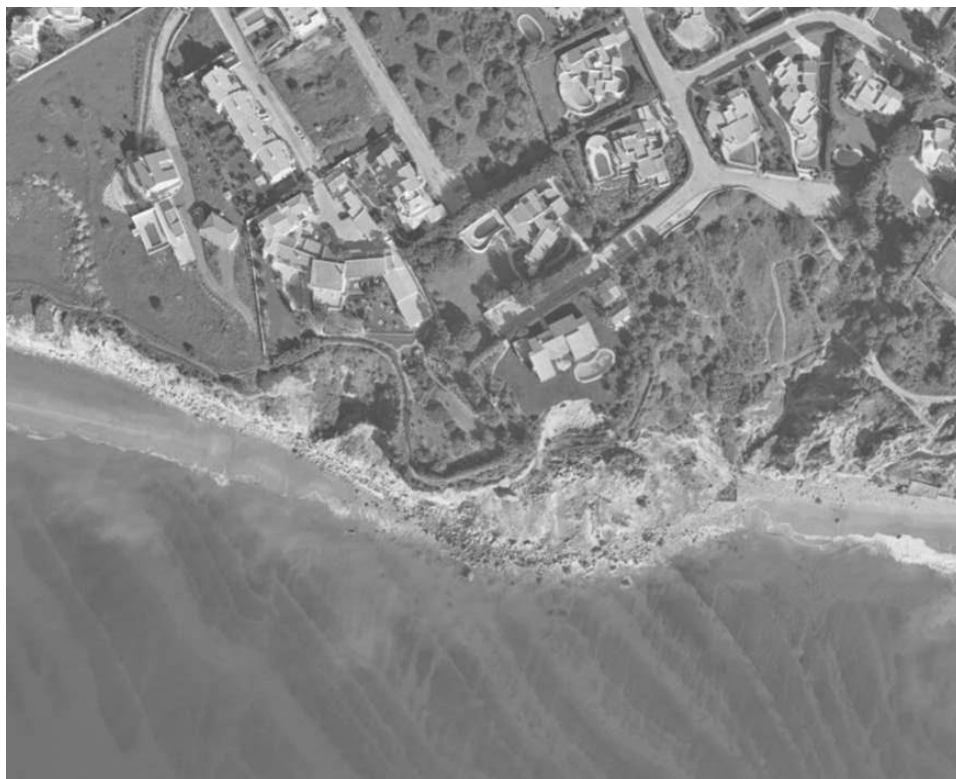
Em Junho de 1997 ocorreu um deslizamento de terras num troço da arriba adjacente à praia do Canavial, nas proximidades de Lagos. Em consequência desse movimento de terras, ficaram em situação de risco, uma vivenda e respectiva piscina, construídas no topo da arriba (Figura 1).

Figura 1 – Fotografia aérea de 1998

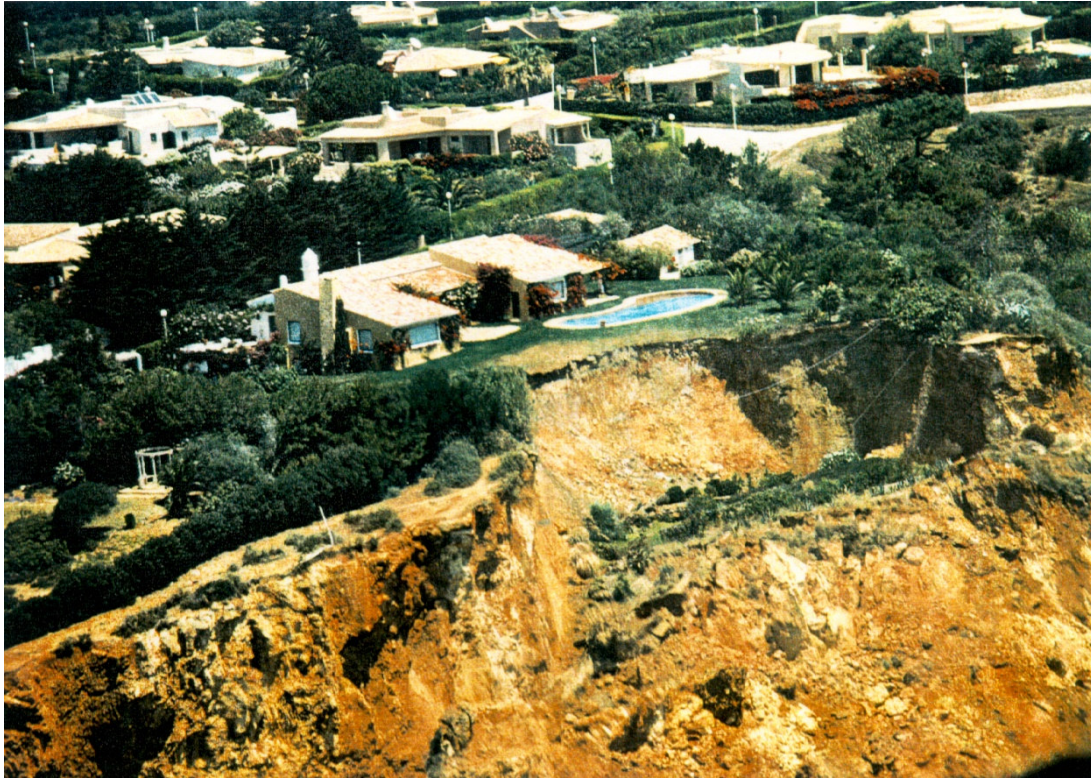
Do movimento resultou um depósito adoçado à arriba, com declive geral de cerca de 40° , encimado por patamar praticamente horizontal situado sensivelmente à cota de 32 m. Acima deste patamar existia a escarpa resultante do movimento (Figura 2). Em planta, esta escarpa tinha um desenvolvimento curvilíneo em concha, provavelmente imposto pela forma do carso que ali existia, que se convencionou dividir em 3 sectores, um talude central, próximo da moradia e piscina, portanto mais problemático, e dois taludes laterais.

Figura 2 - Vista aérea oblíqua do escorregamento

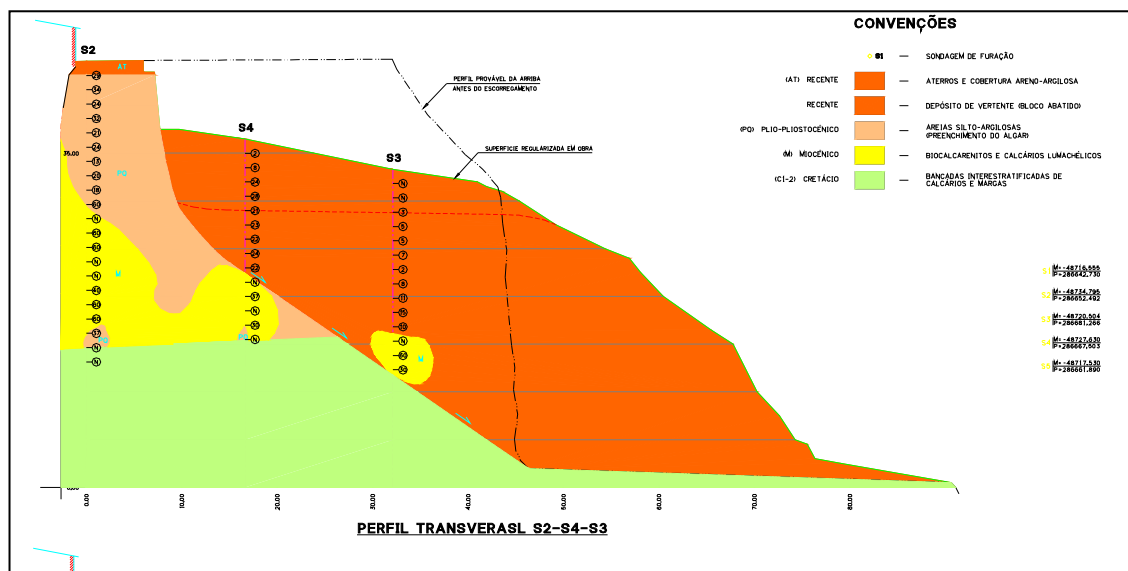
A litostratigrafia do trecho da arriba em questão, revelada pelo levantamento da face exposta, observação da mesma em fotografias antigas e pelos resultados das sondagens realizadas, conforme ilustrado no corte geológico da Figura 3, é a seguinte:

- Recente: Aterros indiferenciados, constituídos por areias silto-argilosas, entulhos, etc.
- Plio-Pleistocénico: Areias silto-argilosas (preenchimento do algar).
- Miocénico: Biocalcarenitos e calcários lumachélicos, de elevada porosidade, muito afectados por carsificação (algares).
- Cretácico inferior: Calcários margosos e margas em bancadas interestratificadas.

Figura 3 - Corte geológico transversal

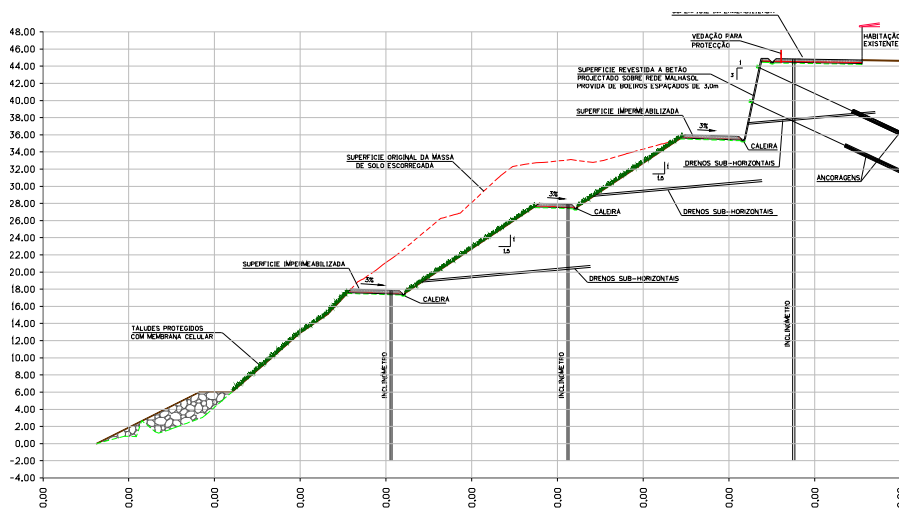
Figura 4 – Perfil esquemático da Solução B – Intervenção integral na arriba

- Solução A - Intervenção imediata, concentrada na parte superior da arriba, visando restabelecer e melhorar as condições de segurança da moradia
- Solução B - Intervenção integral, abrangendo toda a altura da arriba, complementando as obras no topo com a modelação da massa escorregada e protecção marítima do pé de talude (Figura 4).

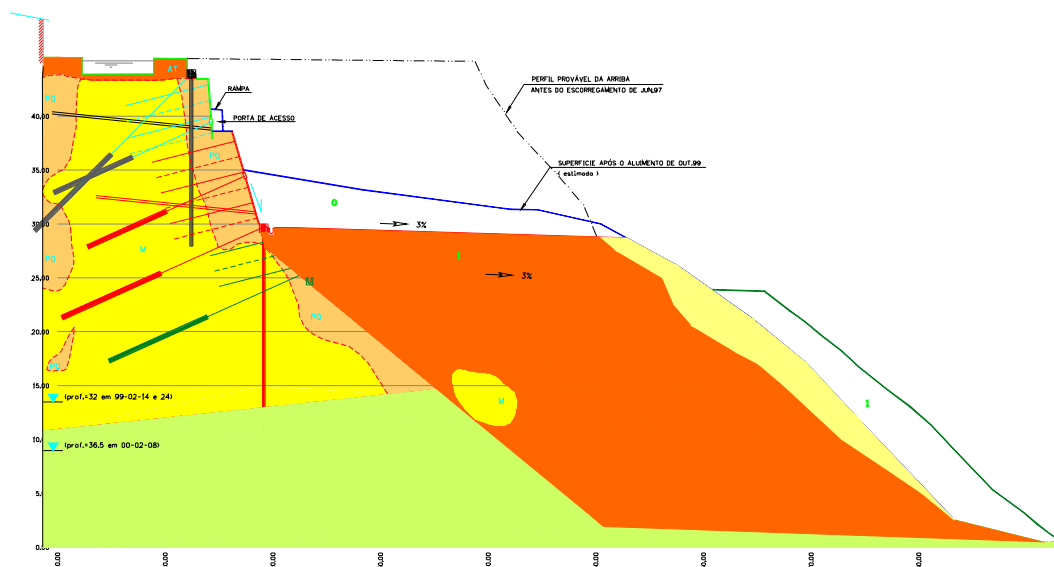
Figura 5 – Perfil esquemático do talude central, com as obras de 1ª e 2ª fases e ainda uma previsão para eventual 3ª fase

procedeu-se à aplicação de um 3º nível de ancoragens à cota 35 m, de uma segunda cortina de microestacas à cota 30 m, com 20 m de comprimento, encabeçada por um lintel, por sua vez ancorado ao interior do maciço (4º nível de ancoragens) e ainda de fiadas intermédias de pregagens. Estas foram também aplicadas nos taludes laterais. Como na fase anterior foi também aplicado um revestimento com betão projectado sobre malhasol e órgãos de drenagem, posteriormente “naturalizado” à imagem do tratamento precedente.

Na Figura 5 apresenta-se um perfil esquemático do talude central com a 2ª fase dos trabalhos e ainda a previsão para uma eventual 3ª fase (nível inferior de ancoragens).

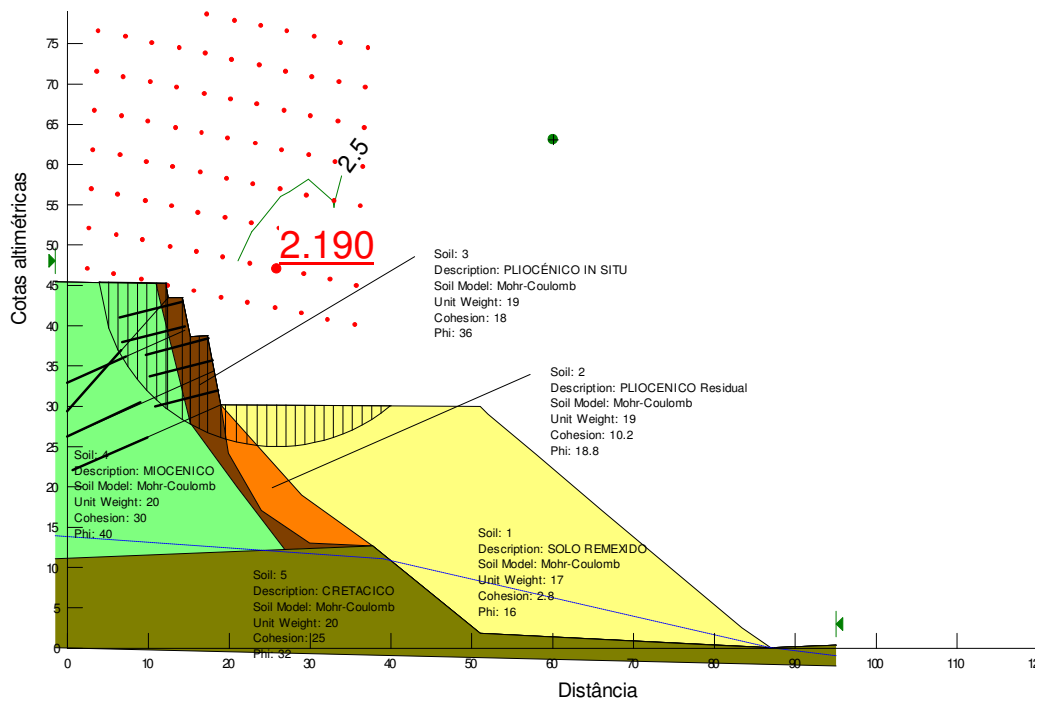
Figura 6 - Cálculo de estabilidade do troço superior da arriba com a 2ª fase de consolidação

O projecto das obras correspondentes à segunda intervenção baseou-se nos resultados de uma nova série de análises de estabilidade, das quais se apresenta na Figura 6 o cálculo correspondente ao tratamento efectuado, interessando apenas o terço superior da arriba. O elevado factor de segurança adoptado justifica-se pela expectativa de poder ocorrer, a qualquer momento, um novo escorregamento na parte inferior da arriba, correspondente ao depósito de terras não tratado. Este continua a apresentar factores de segurança baixos, embora já tenham decorrido quase 4 anos sobre a data da conclusão da última intervenção sem notícia de qualquer evidência de instabilidade.

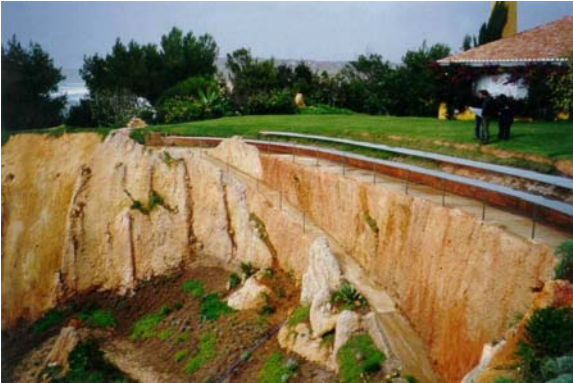
Figura 7 – Integração paisagística.
Vista do talude central

Os trabalhos de integração paisagística mereceram particular destaque pelo que foram projectados de modo a satisfazer a preocupação de não artificializar o aspecto final da escarpa depois de tratada. Assim, a naturalização dos taludes foi conseguida através da aplicação de um revestimento suplementar que reproduziu a cor e textura naturais da arriba.

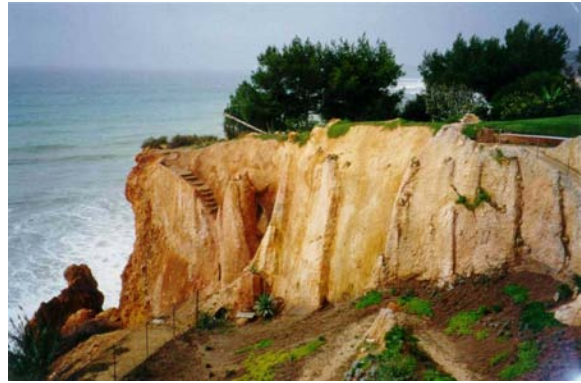
Figura 8 – Integração paisagística.
Vista do talude lateral ponte
