# **BARRAGEM DA RAIVA - CASO SINGULAR DE TRATAMENTO DE IMPERMEABILIZAÇÃO DAS FUNDAÇÕES.**

## **RAIVA DAM - SPECIAL WORKS IN THE GROUT CURTAIN**

### **RESUMO**

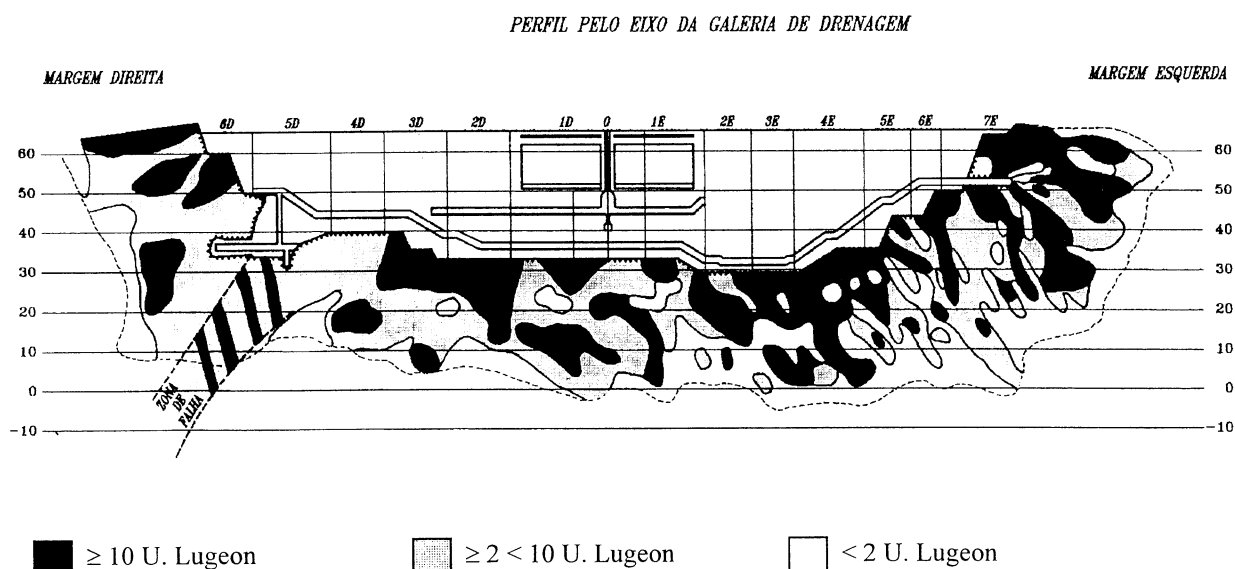
Figura 1 - Zonamento das permeabilidades iniciais.

Do reconhecimento geológico/geotécnico inicial concluiu-se que era uma formação muito permeável, com cerca de 70% das áreas de permeabilidade superior a 10 unidades Lugeon que atingiam profundidades da ordem dos 30m. Na margem direita foi identificada uma falha de apreciável possança que justificou aprofundar-se a fundação do bloco 5D.

Na figura 1, no perfil desenvolvido pelo plano que contém a galeria geral de drenagem, representa-se o zonamento da permeabilidade, inferida a partir dos ensaios Lugeon realizados nos furos primários da cortina de impermeabilização de montante.

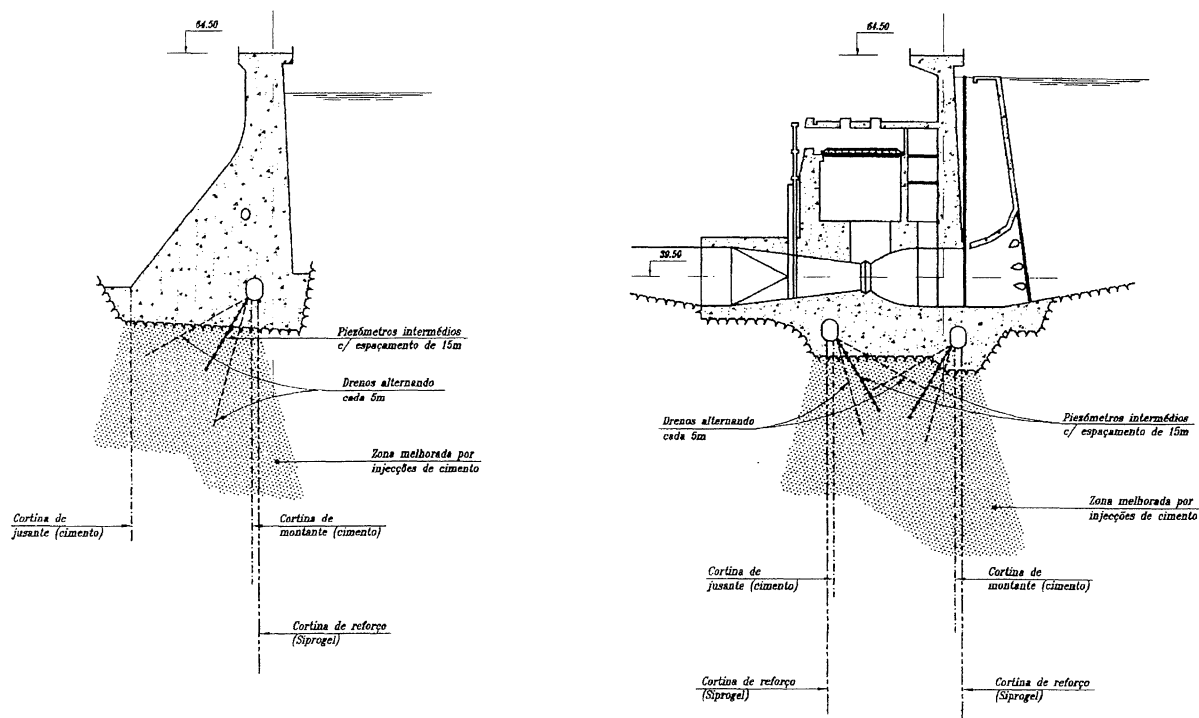
Figura 2 - Perfis tipo da barragem com esquemas de tratamento da fundação.

No tratamento geral das fundações foram perfurados cerca de 15.000 metros e injectadas 2.300 toneladas de cimento. Na figura 2 representam-se os esquemas tipo do tratamento executado na primeira fase dos trabalhos.

Durante o enchimento da albufera, pela observação do comportamento da rede de drenagem e piezométrica, constatou-se que os drenos debitavam caudais apreciáveis (da ordem dos 250 l/min.) e os piezómetros acusavam pressões que atingiam 60% da carga hidráulica, cerca do dobro admitido pelo projecto. De salientar que, nos encontros da barragem, constatarem-se fenómenos de instabilidade devidos ao estabelecimento de potenciais hidrostáticos, sobretudo na margem esquerda onde tinha havido maiores escavações para alojar a estrada de acesso à barragem.

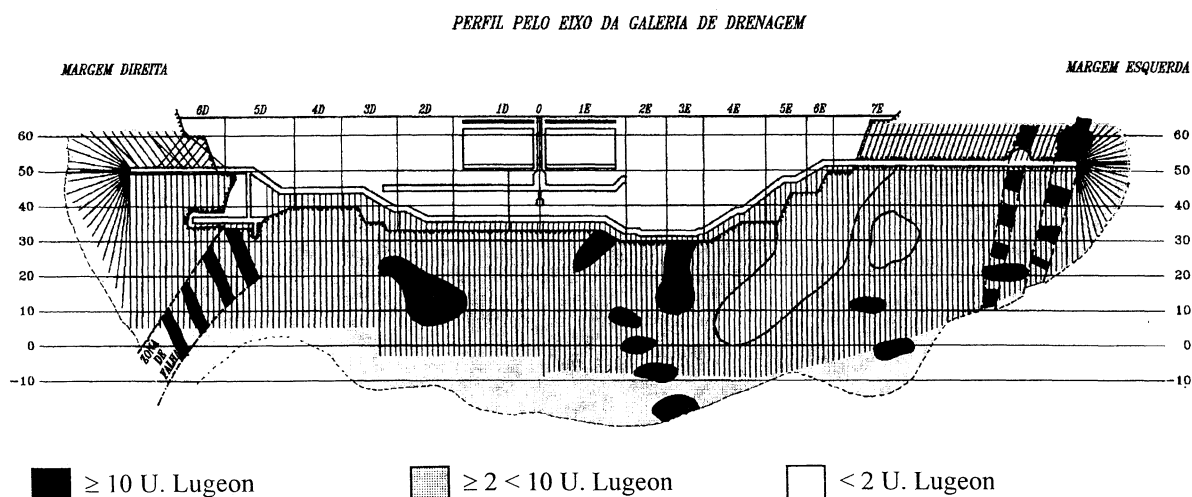
Figura 3 - Zonamento das permeabilidades após o tratamento inicial e furos da cortina de reforço.

- Dos elementos recolhidos nas sondagens constatou-se que as zonas de grande permeabilidade foram substancialmente reduzidas pelo tratamento inicial, mas a maioria da cortina mantinha uma permeabilidade residual entre 2 e 10 U.L., o que justificava os elevados caudais drenados.

Concluiu-se pela necessidade de se reduzir a permeabilidade da fundação e dos encontros da barragem pelo reforço da eficiência da cortina de montante, prolongando-a em profundidade e nos encontros. Na figura 3 pode-se observar o zonamento das permeabilidades residuais inferidas das sondagens de reconhecimento complementar. Representam-se também duas falhas no encontro esquerdo que justificaram o prolongamento da galeria para garantir a drenagem do maciço no tardo das falhas.

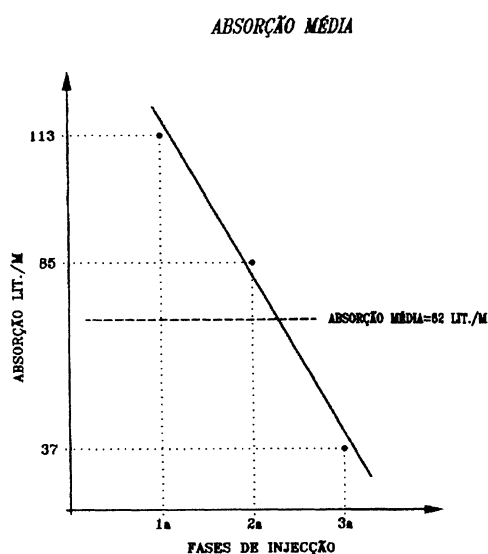
Figura 4 - Injeccção de Siprogel: absorção média

Pudemos observar que à medida que se apertava a malha diminuían as quantidades injectadas (redução de 25% da 1ª para a 2ª fase e de 50% da 2ª para a 3ª fase) resultando no final uma absorção média de 62 l/m de furo (ver figura 4). Foram executados cerca de 12.000 metros de perfuração e injectados 740 m<sup>3</sup> de gel.

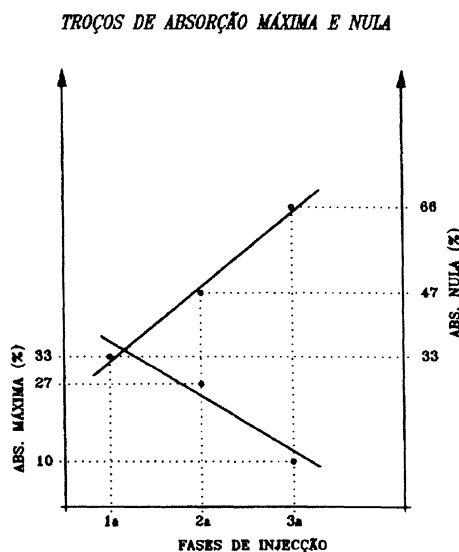
Figura 5 - Idem: troços de absorção máxima e nula.

Na figura 5 representa-se a evolução da ocorrência de troços com absorção máxima ou nula, entre as fases do tratamento, e na figura 6 apresentam-se os valores dos caudais medidos nos furos da cortina de impermeabilização antes da injeção de cada troço. Pode-se constatar que houve uma redução muito significativa das ressurgências medidas nos furos que, antes do tratamento (furos da 1ª fase), eram de 1,9 l/min.m e que após a injeção dos furos de 2ª fase eram apenas de 0,3 l/min.m. Com estes procedimentos de controlo a necessidade de execução de furos quaternários ou de verificação foi reduzida a raros casos nas zonas das falhas.

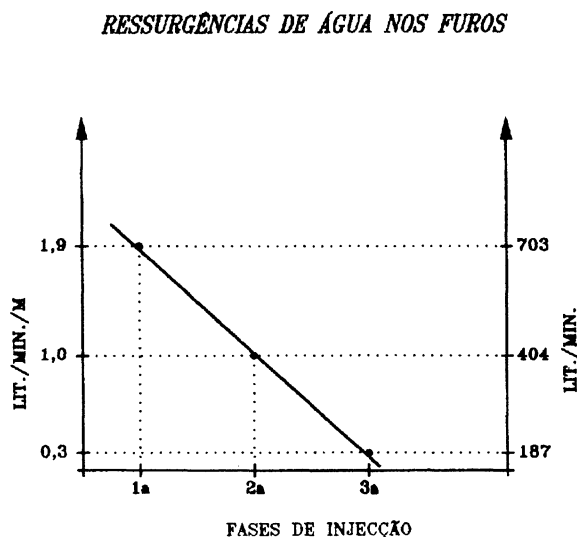
Figura 6 - Ressurgências de água medidos nos troços imediatamente antes da sua injeção.

Podemos concluir que o tratamento complementar da fundação atingiu uma eficiência, em termos práticos, de 100%.

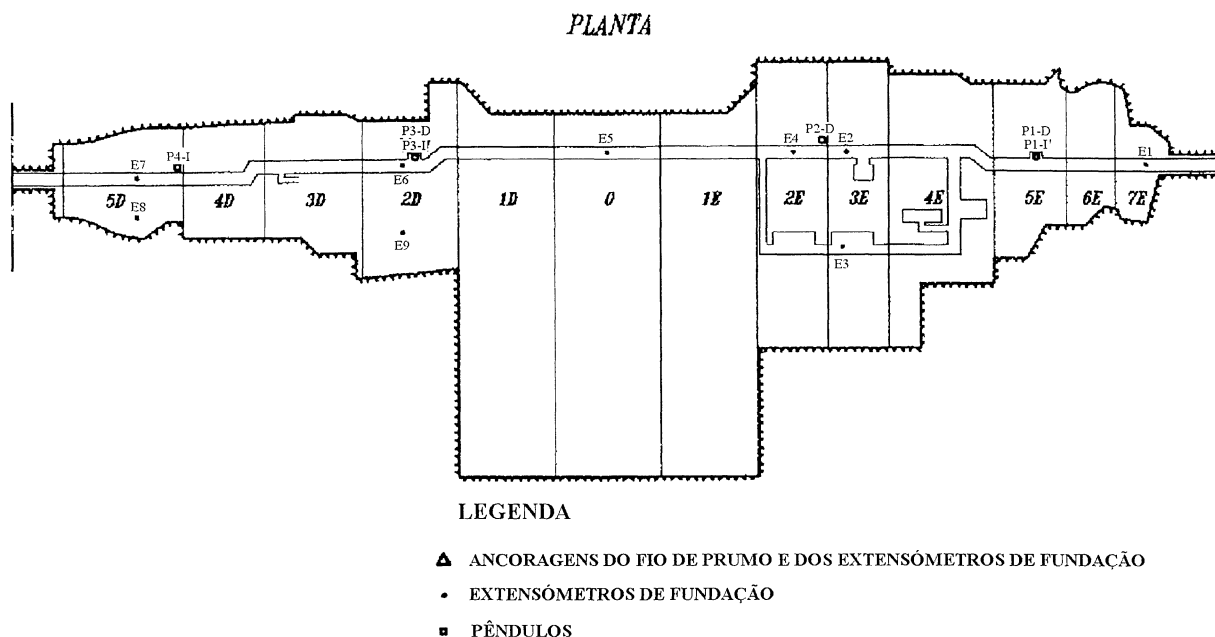
Figura 7 - Plano de Observação. Localização dos extensômetros de fundação e dos pêndulos da barragem.

Na figura 7 apresenta-se a estrutura dotada com os 9 extensômetros de fundação, com comprimentos variando entre 20 e 40.00 metros.

De salientar que no encontro direito (aparelhos n<sup>os</sup> 7 e 8) e no encontro esquerdo (aparelho n<sup>o</sup>1), se notam ligeiros empolamentos com alguma evolução, que no primeiro caso se cifra em 0.7 mm e no segundo em 0.8 mm ao longo de um período de tempo de cerca de 14 anos, revelando taxas anuais muito pequenas, da ordem dos 0.06 mm/ano.
