**A EXPERIÊNCIA DO DEPARTAMENTO DE FUNDAÇÕES ESPECIAIS DA
MOTA-ENGIL ENGENHARIA E CONSTRUÇÃO S.A. NO MERCADO
ROMENO**

**THE EXPERIENCE OF THE SPECIAL FOUNDATIONS DEPARTMENT OF
MOTA-ENGIL ENGENHARIA E CONSTRUÇÃO S.A. IN THE ROMANIAN
MARKET**

1. PROJECTO GLASS HOUSE – OFFICE BUILDING

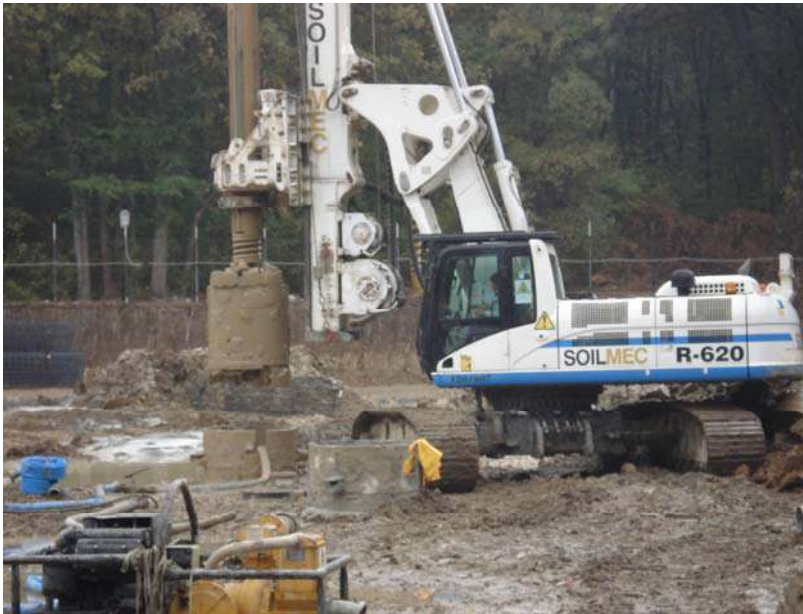
Figura 1- Trabalhos a decorrer no projecto Glass House

O perfil geológico da obra caracteriza-se por uma camada superficial de 5 metros de espessura de areia argilosa acastanhada solta, seguida de uma camada que se estende até ao fundo das estacas (18,00 metros aproximadamente) de argila arenosa medianamente compacta de cor amarelada. O nível freático foi intersectado aos 6,5 metros de profundidade. A figura 1 apresenta uma fotografia que ilustra a execução dos trabalhos na presente obra.

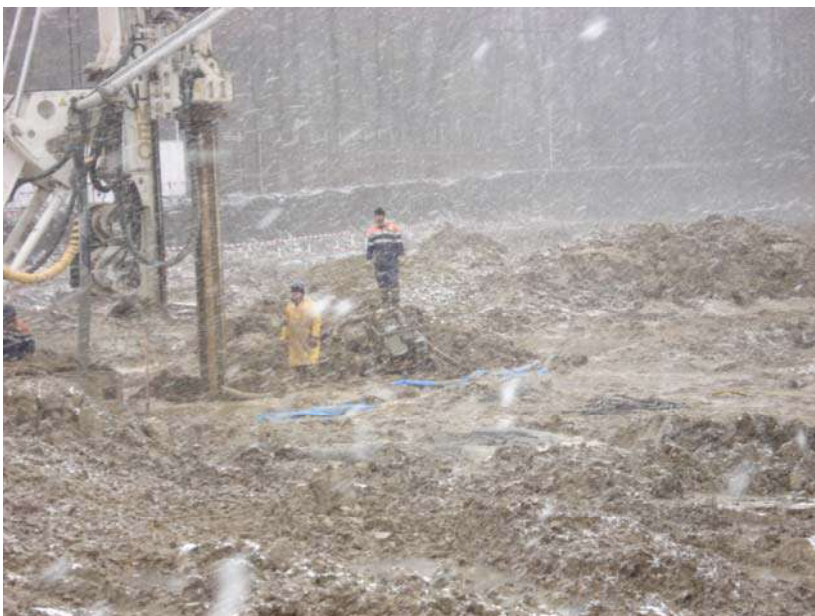
Durante o período de obra a equipa da Mota-Engil Engenharia e Construção S.A. deparou-se com as dificuldades inerentes à execução de trabalhos em tempo frio (ver figura 2). Na presença de neve e a temperaturas abaixo dos 0°C, podem ocorrer problemas tais como a deficiente hidratação do betão e o congelamento das lamas bentoníticas.

Figura 2 – Execução dos trabalhos em condições climáticas adversas

Assim sendo, nestas condições foram tomadas duas medidas principais: o planeamento cuidadoso das betonagens das estacas de forma a reduzir os tempos de betonagem, evitando assim o congelamento da água necessária para a correcta hidratação do cimento; e o reforço do número de equipamentos de bombagem nos depósitos de armazenamento da mistura, de forma a garantir a permanente circulação das lamas bentoníticas por todo o sistema. Como alternativas, existem ainda soluções menos económicas, tais como o uso de aditivos na mistura bentonítica, e o uso de sistemas de aquecimento das tubarias de bentonite.

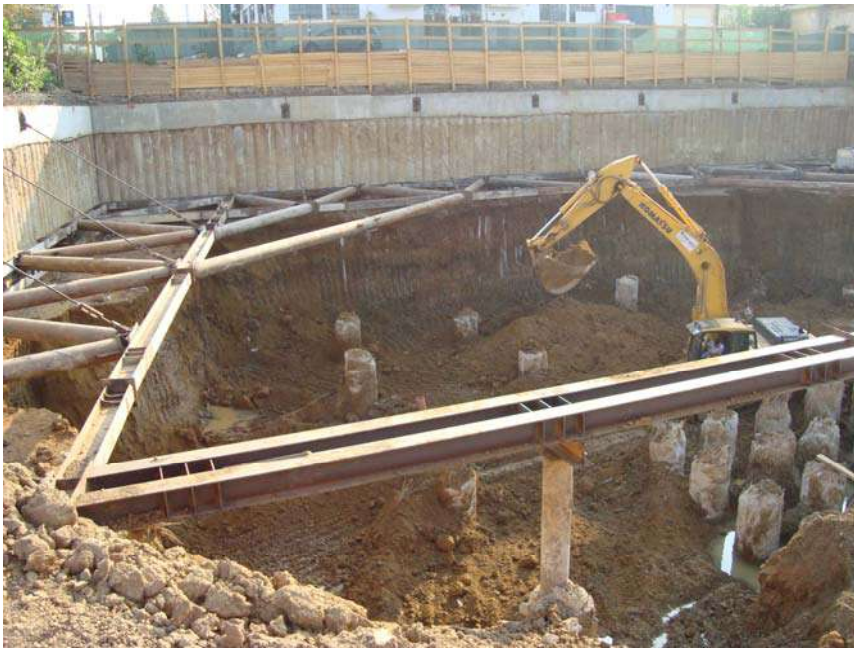
A empreitada consistiu na execução da infraestrutura de um edifício de escritórios de 3 caves e 19 pisos, situado em Bucareste (ver figura 3).

Figura 3 – Trabalhos a decorrer no projecto Nusco Tower

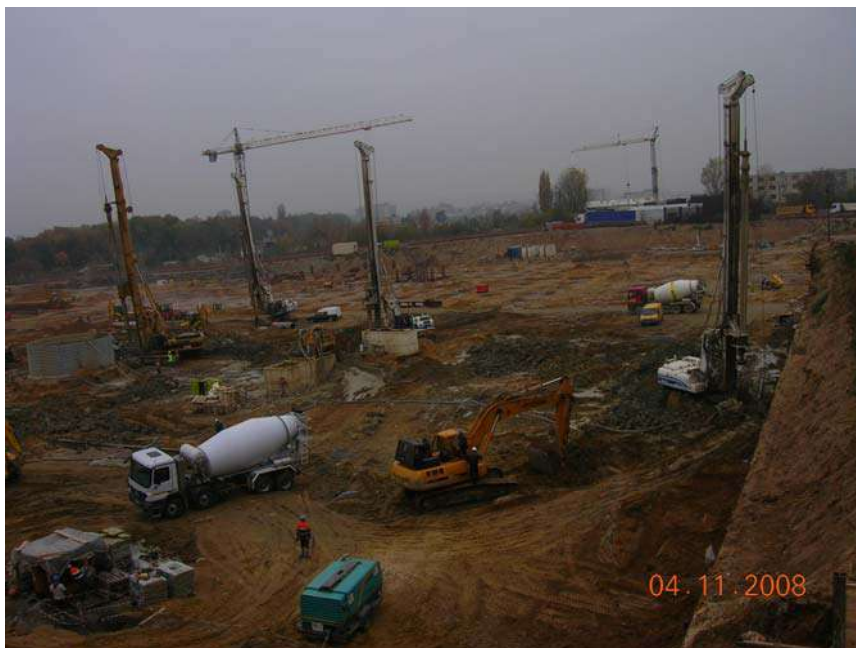
A empreitada da especialidade consistiu na execução das fundações indirectas e estruturas de contenção no projecto denominado “Craiova Mall”, desenvolvido pelo investidor português: Sonae Sierra (ver figura 7).

Figura 7 – Trabalhos a decorrer no projecto Craiova Mall

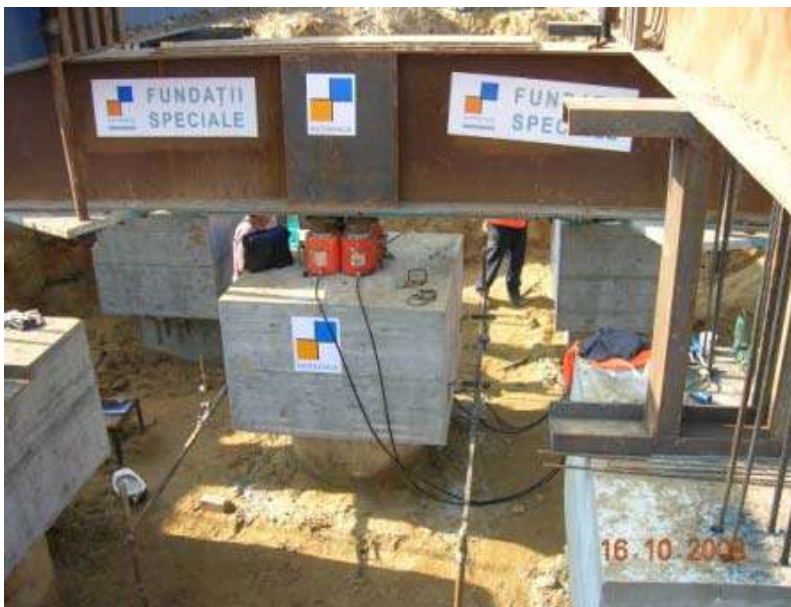
A carga de ensaio (até um valor máximo de 7.040 kN) foi aplicada concentricamente através de quatro macacos hidráulicos, e medida por um manómetro de pressão e uma célula de carga de pressão total de forma a obter leituras redundantes. Os deslocamentos foram medidos a partir de três deflectómetros analógicos instalados no maciço de encabeçamento da estaca de ensaio. A ligação da estrutura metálica de reacção ao maciços das estacas foi executada recorrendo a cabos de pré-esforço de ancoragens (ver figura 8).

Figura 9 – Ensaio de carga estático realizado em obra

Previamente à execução das estacas de fundação da estrutura, e conforme definido em projecto, foram realizados 2 ensaios de carga estáticos em estacas de teste de acordo com a NP 045-2000, com o objectivo de se obter uma avaliação mais precisa da capacidade de carga vertical das estacas. Durante o ensaio foram medidas as seguintes grandezas: carga aplicada, deslocamento vertical das estacas e temperatura ambiente.

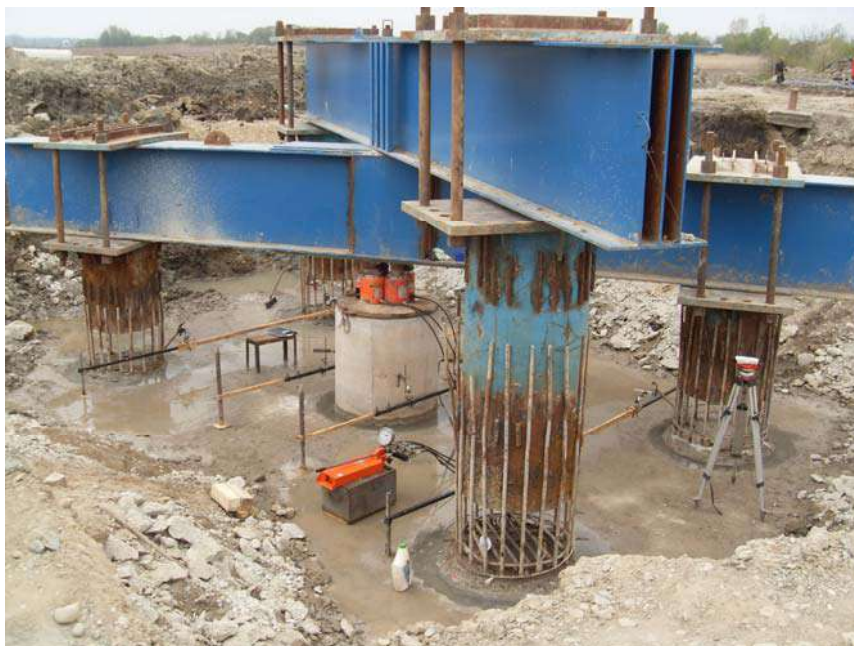
A experiência no mercado romeno mostrou que, na grande maioria dos casos, os ensaios de carga das estacas de fundação são realizados por empresas especializadas nesse tipo de trabalhos, deixando para a empresa de fundações especiais apenas a execução das estacas de teste. Pertinente ainda referir que a ligação da estrutura metálica de reacção às estacas é normalmente executada de uma forma muito mais simplificada: soldando directamente a estrutura à armadura da cabeça das estacas, de acordo com o ilustrado na figura 9.

Figura 8 – Pormenor da ligação da estrutura metálica à cabeça das estacas a ensaiar

De facto, a utilização deste método origina uma economia de tempo significativa. Após o descabeçamento das estacas, consegue-se realizar a montagem da estrutura de reacção em dois ou três dias, evitando assim a realização de maciços de encabeçamento das estacas e a consequente espera por presa do betão. Pertinente ainda referir que na Roménia é obrigatória a execução de ensaios de carga estáticos nas estacas de fundação. Normalmente são realizados dois ensaios de carga em estacas de teste por cada cem estacas de fundação.
