ATERRO DA DOCA DO TERREIRO DO TRIGO SOBRE ALUVIÕES LODOSAS TRATADAS COM COLUNAS DE JET GROUTING

FILL OF THE "TERREIRO DO TRIGO" DOCKYARD OVER ALLUVIAL SOILS IMPROVED WITH JET GROUTING COLUMNS

Tomásio, Rui, JetSJ Geotecnia, Lda., Lisboa, Portugal, rtomasio@jetsj.pt
Pinto, Alexandre, JetSJ Geotecnia, Lda., Lisboa, Portugal, apinto@jetsj.pt
Mendes, João Ravasco, Somague Engenharia, S.A., jmendes@somague.pt
Marques, Gonçalo, Seth - Sociedade de Empreitadas e Trabalhos Hidráulicos S.A., Lisboa, Portugal, Gonçalo.marques@seth.pt

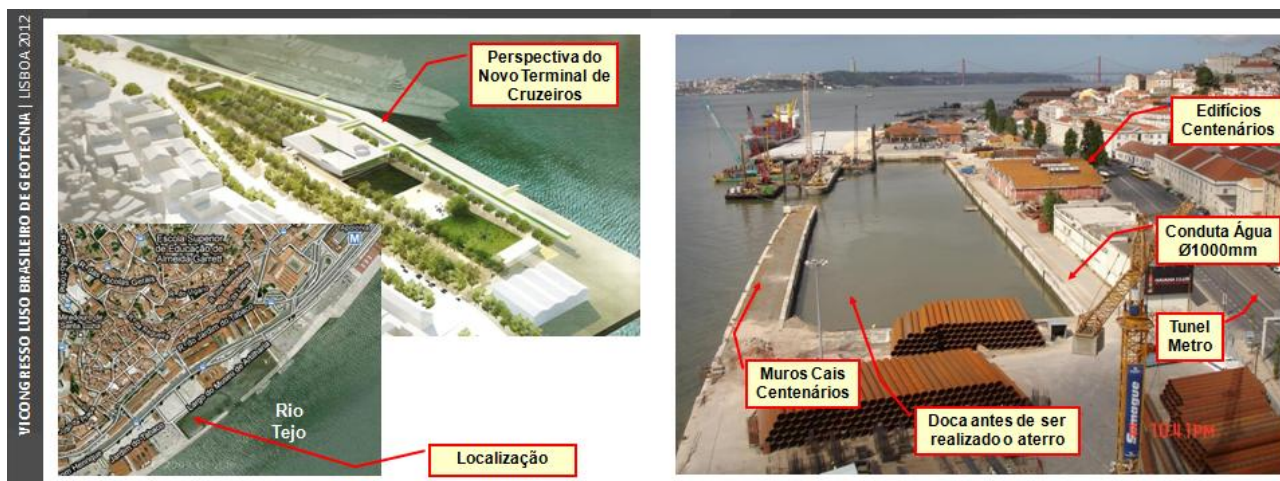
Figura 2 – Vista geral da zona da intervenção e das Condições de Vizinhança

O recinto da intervenção encontrava-se confinado entre muros cais centenários e edifícios de armazéns (Figura 2 e Figura 3). A tardoz dos muros, do lado Poente, localizam-se, a pequena distância, edifícios de uso industrial, assim como um poço de ventilação do Metropolitano de Lisboa. As soluções implementadas permitiram minimizar o impacto no normal funcionamento destas estruturas e infraestruturas durante e após a conclusão dos trabalhos.

A solução de tratamento implementada previu ainda a possibilidade de vir a ser integrada numa futura solução de fundações do Edifício da Gare de Passageiros do Terminal de Cruzeiros (Figura 2).

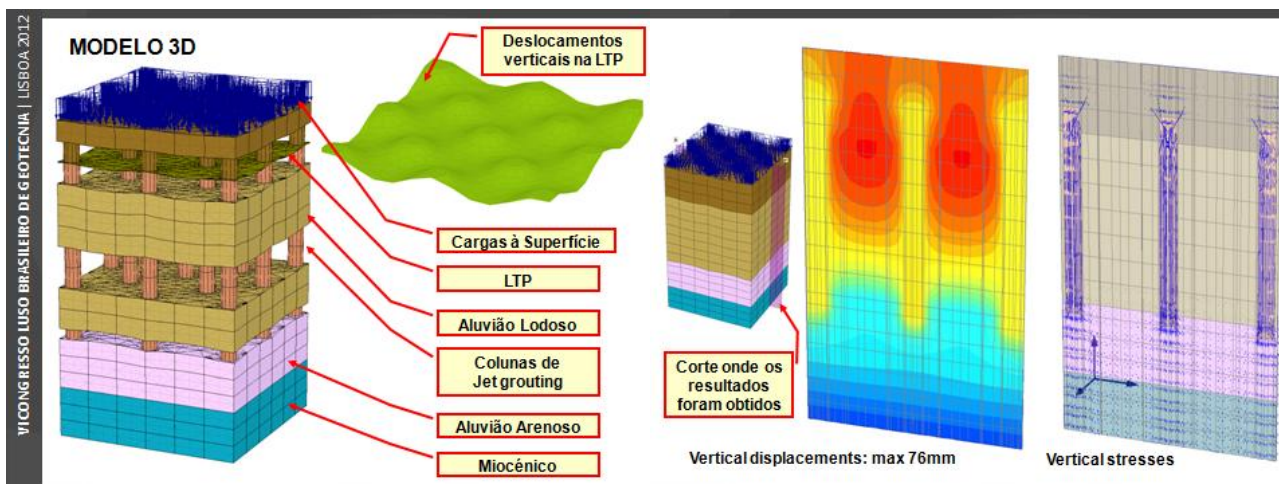
Figura 7 – Modelo de Elementos Finitos 3D

Para o dimensionamento da solução implementada, nomeadamente da plataforma de transferência de cargas e para avaliar a percentagem da carga (LTP) efectivamente transferida para as colunas de jet grouting, foi elaborado um modelo numérico tridimensional, no programa Plaxis 3D Foundation, recorrendo a elementos finitos de volume, que respeitam o critério de rotura de Mohr-Coulomb.

O assentamento vertical máximo estimado para o topo de aterro, com base no modelo de cálculo referido, foi de cerca de 76mm. Verificou-se, durante a construção do aterro, que o máximo assentamento vertical registado foi de cerca de 350mm, conforme se poderá verificar na Figura 8. A justificação para esta diferença estará associada ao valor do assentamento mobilizado antes da conclusão da plataforma de transferência de cargas. A título comparativo refere-se que o assentamento estimado para a solução de colunas de brita seria de cerca de 1600mm (num prazo de cerca de 1 ano), com efeitos secundários nefastos para as estruturas e infraestruturas vizinhas.

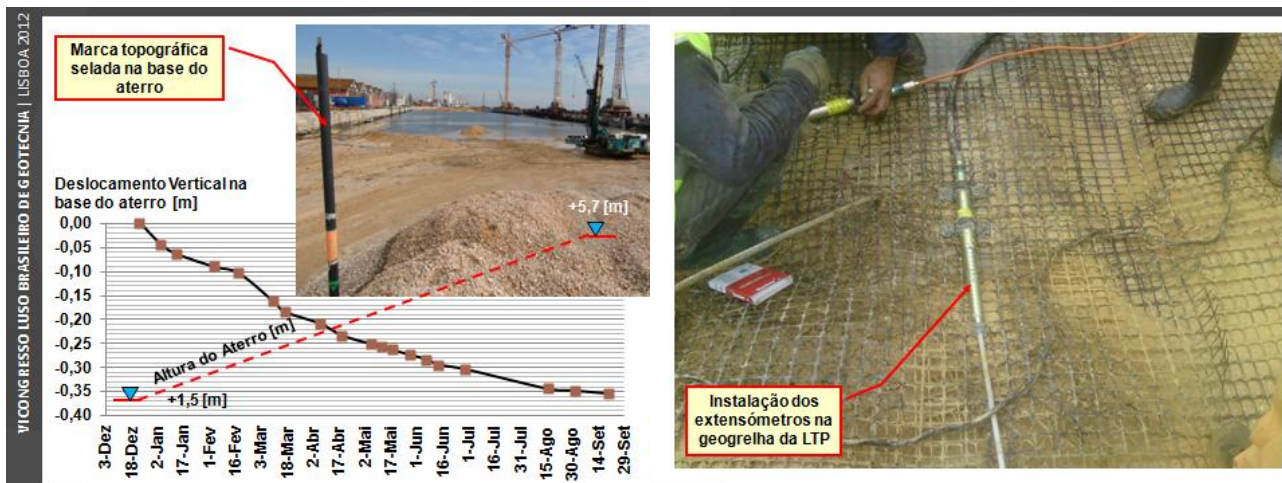
Figura 8 – Andamento dos Deslocamentos Verticais e Instalação de um Extensómetro

O desempenho da solução implementada foi monitorizado, durante os trabalhos de execução das colunas de jet grouting e do aterro, com base no Plano de Instrumentação e Observação previamente definido. O referido Plano previa a colocação de marcas topográficas, seladas na base do aterro, extensómetros, nas geogrelhas da plataforma de transferência de cargas, e células de pressão, no coroamento das colunas de jet grouting (Figura 8 e Figura 9).

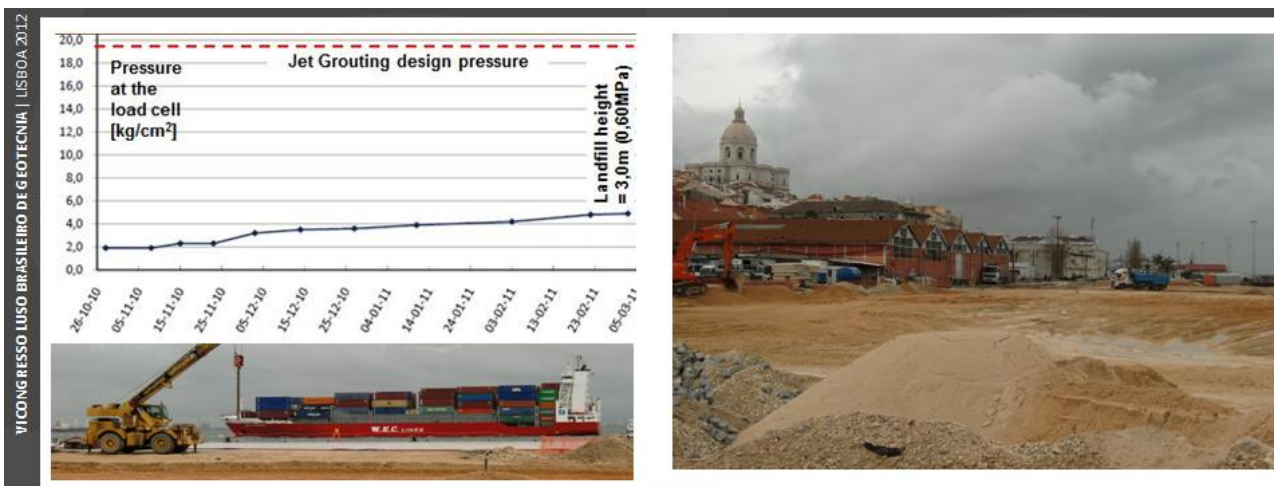
Figura 9 – Carga Instalada nas Células de Pressão e Vista Geral do Aterro na Fase Final de Construção

Com base nos resultados produzidos pela instrumentação instalada, nomeadamente as leituras das células de pressão, foi possível concluir que, apesar das colunas terem sido dimensionadas para acomodarem a totalidade das cargas provenientes do aterro (3,7MPa de resistência à compressão não confinada), apenas cerca de 40% das cargas foram transferidas directamente para o seu coroamento (Figura 9). Conclui-se, assim, que a zona superficial dos lodos, confinados pela presença das colunas de jet grouting, apresentam uma capacidade portante bastante elevada, conseguindo acomodar cerca de 60% das cargas. Admite-se ainda que as percentagens apresentadas venham a ser alteradas ao longo do tempo, nomeadamente através da transferência gradual de carga dos lodos para o troço inicial do fuste das colunas, acabando estas por vir a acomodar a sua carga de dimensionamento. Os eventuais fenómenos de consolidação associados a esta transferência de carga, através dos lodos, são reduzidos face à reduzida espessura de materiais lodosos influenciados por este processo.

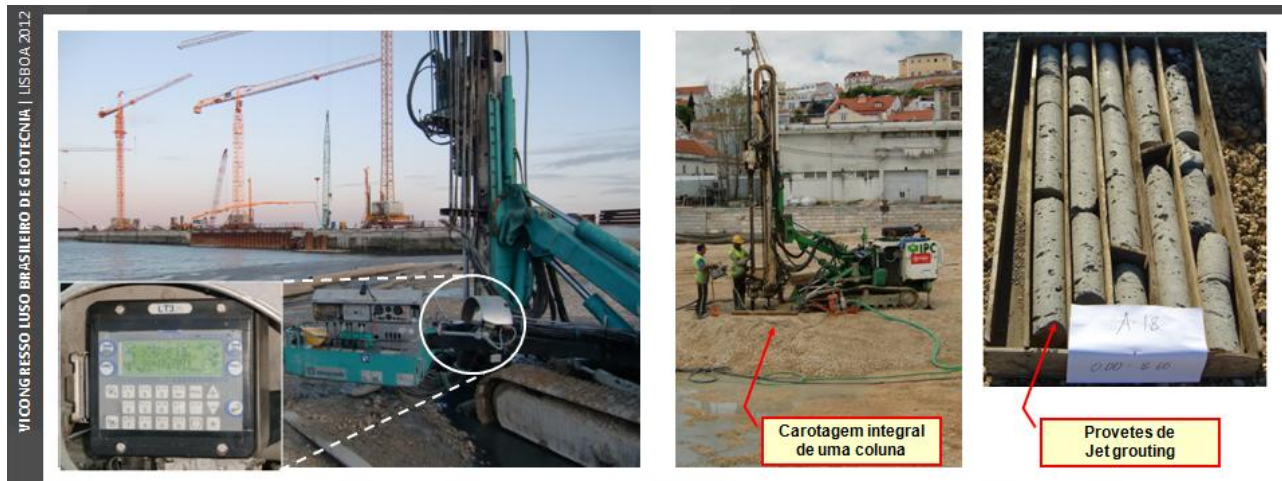
Figura 10 – Painel de Controlo do Equipamento de Execução das Colunas, Execução de Carotes e Caixa de Provetes

A execução das colunas de jet grouting foi acompanhada de um apertado sistema de controlo de qualidade e de controlo de execução, que permitiu a confirmação da resistência, da rigidez e da geometria previstas no projecto. Do ponto de vista do controlo de execução confirmou-se que a tecnologia associada à execução das colunas assegura bons resultados, nomeadamente através do registo permanente de todos os parâmetros de execução das colunas (Figura 10). No que se refere ao controlo de qualidade, foram executadas colunas de teste (antes do início dos trabalhos) e foram realizadas carotagens em todo o comprimento em colunas de teste e aleatoriamente em colunas definitivas. A partir destas últimas foram recolhidos provetes sobre os quais foram realizados ensaios de

compressão não confinada, com medição de extensões, para aferição dos valores da resistência e do módulo de deformabilidade (Figura 10).

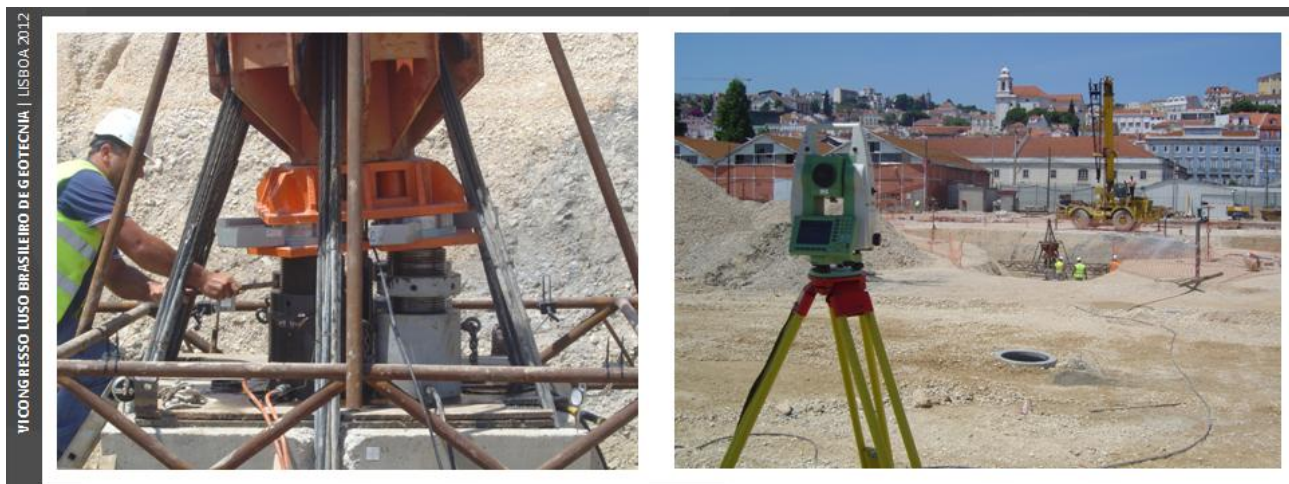
Figura 12 – Sistema de Aplicação da Carga e Sistema de Leitura

Como sistema de reacção foram utilizadas seis ancoragens de seis cordões de 0,6", devidamente seladas no substrato Miocénico competente e amarradas no coroamento através de uma cabeça metálica (Figura 12).

Entre a face superior do maciço de betão armado e o capacete de reacção foram intercalados quatro macacos hidráulicos devidamente calibrados (com as quatro respectivas células de carga igualmente calibradas), que permitiram a mobilização e o controlo da carga instalada durante o decorrer dos ensaios.

Em cada ensaio foram instalados os seguintes dispositivos, com o objectivo de medir as deformações axiais das colunas de jet grouting e as cargas aplicadas às mesmas (Figura 12):

- 3 Extensómetros de vara, dispostos ao longo do comprimento da coluna, localizados às seguintes profundidades (medidas em relação ao coroamento da coluna): extensómetro E2 – localizado aos 24m (base da microestaca); extensómetro E3 – localizado aos 22,5m (base da coluna); extensómetro E4 – localizado aos 12m. Apesar de instalados, apenas se dispõe de resultados para os extensómetros do 2º ensaio;
- 4 Células de carga: intercaladas entre os macacos hidráulicos e o capacete metálico de reacção;
- 4 Deflectómetros: colocados no coroamento do maciço de encabeçamento da coluna de jet grouting de ensaio. Os deflectómetros foram solidarizados com uma estrutura de referência, fundada suficientemente longe da zona de perturbação do ensaio, nas colunas adjacentes à de ensaio;

- 6 Deflectómetros colocados no coroamento de cada uma das cabeças das ancoragens de reacção. Os deflectómetros foram solidarizados com uma estrutura de referência, fundada suficientemente longe da zona de perturbação do ensaio, nas colunas adjacentes à de ensaio;
- 4 Alvos Topográficos: colocados no coroamento do maciço de encabeçamento da coluna de jet grouting de ensaio;
- 1 Alvo Topográfico: colocado no centro do capacete metálico de reacção.

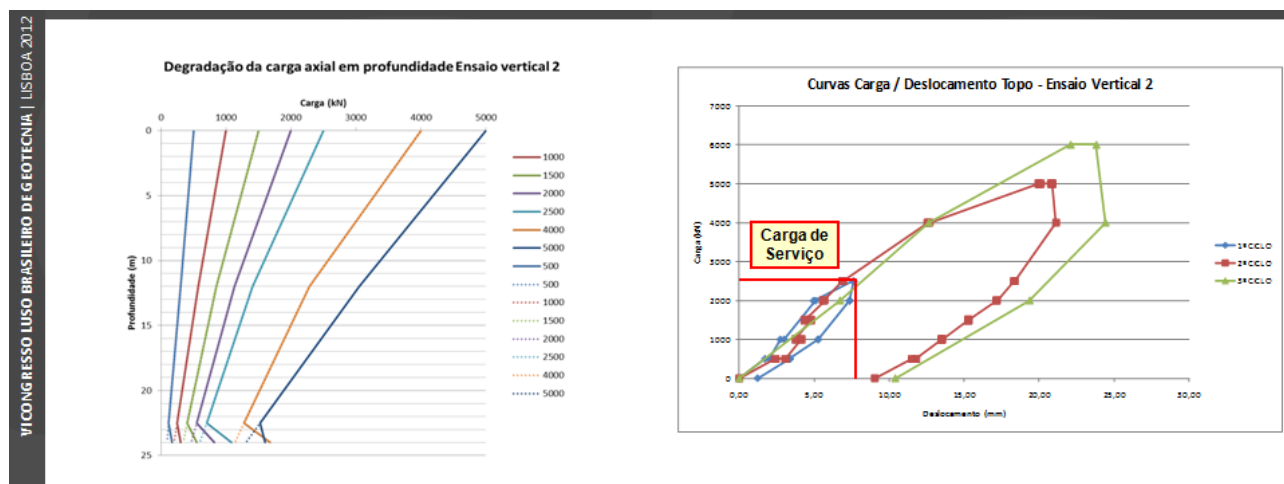
Figura 13 – Andamento da Carga Axial em Profundidade e Curvas Carga / Deslocamento no Topo da Coluna

Com base na informação adquirida através dos diferentes aparelhos de instrumentação instalados, assim como das propriedades mecânicas dos tubos de microestaca e das colunas de Jet-Grouting, nomeadamente a geometria, secção transversal e módulo de deformabilidade, foi estimada a degradação em profundidade da carga aplicada à cabeça (Figura 13).

Conforme é visível no gráfico anterior, o modelo consegue descrever o fenómeno de perda de carga por atrito lateral que, face ao grande diâmetro da coluna, toma um valor total significativo pese embora corresponda à mobilização de valores relativamente baixos de tensão tangencial de atrito coluna-solo, situação já antecipada devido às deficientes características geológicas das formações interessadas pelo corpo da coluna.

Do mesmo modo foi possível verificar que parte significativa da carga, entre os 20 a 30% da carga aplicada à cabeça, é transmitida por ponta ao solo. Este facto é corroborado pelo assentamento diferencial registado entre a cabeça, medido pelos alvos topográficos, e o extensómetro situado perto da base da microestaca.

No entanto, no gráfico do lado esquerdo da Figura 13 é igualmente visível uma inflexão no final da linha de todos os ciclos de carga. Esta inflexão, que provem da utilização directa dos dados dos extensómetros, conduz ao que aparenta ser um aumento de carga ao nível do comprimento de selagem. Contudo, tendo em consideração que nesta zona apenas existe a microestaca, ocorrendo uma

significativa redução da rigidez axial do conjunto, justifica-se a correcção dos valores obtidos e, como tal, estimar um andamento das cargas conforme indicado no mesmo gráfico (linha a tracejado).

Os registos dos assentamentos do coroamento das colunas situam-se em valores expectáveis e significativamente inferiores ao assentamento elástico, considerando que a carga apenas se dissiparia no substrato competente, localizado a cerca de 20,0m de profundidade (pressuposto conservativo de dimensionamento das colunas). Os deslocamentos plásticos são igualmente reduzidos, indiciando um comportamento predominantemente elástico, em particular para as cargas de serviço (Figura 13).

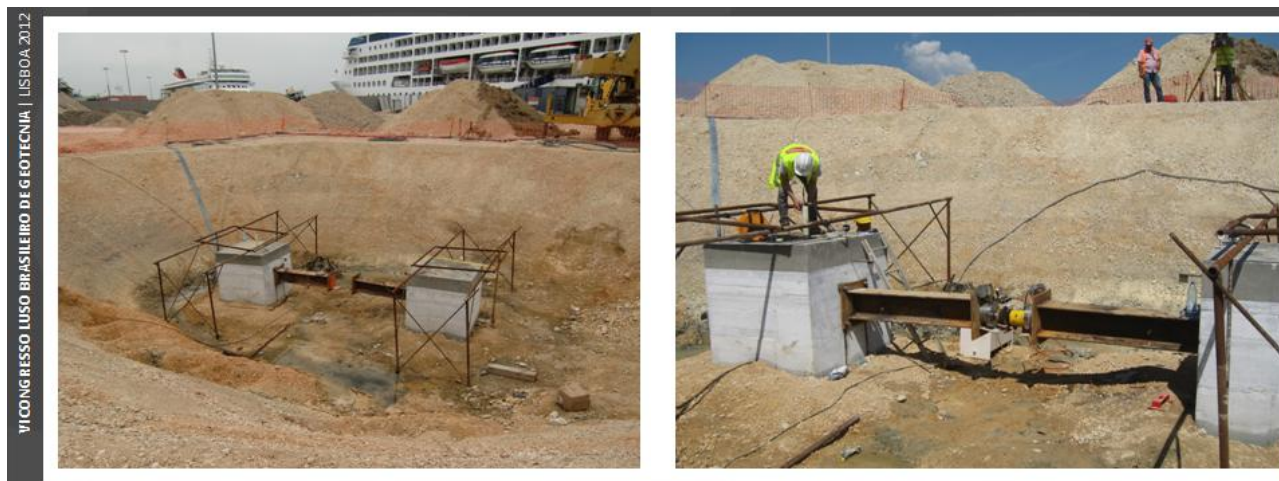
Figura 15 – Maciços antes da Realização do Ensaio e Macaco Hidráulico

Como já referido, as cargas de ensaio foram aplicadas ao coroamento das colunas de jet grouting, através de maciços de encabeçamento em betão armado, recorrendo a um macaco hidráulico ligado aos dois maciços por dois perfis metálicos HEB, por sua vez selados nas faces laterais dos referidos maciços, de modo a poderem reagir entre si (Figura 15).

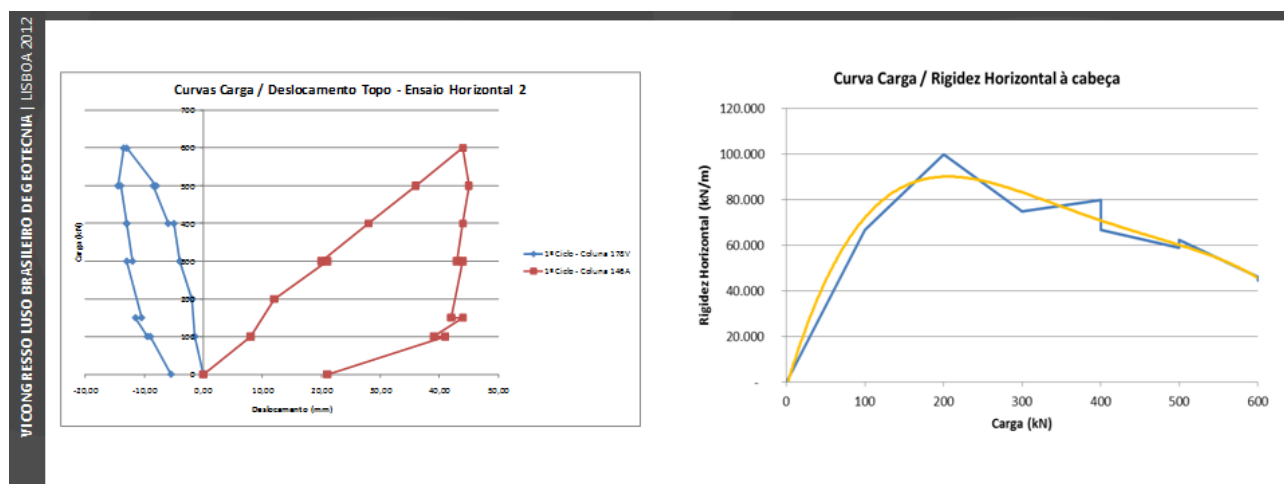
Figura 16 – Curvas de Deslocamento/Carga e Rigidez Equivalente no topo das Colunas

Na Figura 16, apresentada em seguida, é possível, através do gráfico apresentado, avaliar o desenvolvimento da rigidez horizontal com a variação da carga instalada, verificando-se que a rigidez não atinge o valor zero, ou seja, não existe uma plastificação total da coluna e, como tal, não terá sido esgotada a capacidade de carga horizontal.

A linha amarela corresponde a uma aproximação contínua (polinomial) dos registos discretos da rigidez, obtidos através do ensaio.

É possível ainda verificar que para carregamentos horizontais perto dos 200kN, cerca de 8% do valor da carga de serviço, o conjunto coluna e microestaca apresenta a rigidez horizontal mais elevada.

Como já referido, os registos dos deslocamentos horizontais permitem confirmar que o ensaio apresentou um bom desempenho, registando deformações totais e plásticas bastante reduzidas para os níveis de carga instalados. Pois, por exemplo, para uma carga horizontal de 600kN apenas se verificou um deslocamento total de 15mm e um deslocamento plástico de cerca de 5mm (Figura 16).
