ESTUDO DE ESTABILIDADE DE TALUDE A PARTIR DA IDENTIFICAÇÃO DE PLANO DE SLICKENSIDE PRINCIPAL (PSP) E ESTRUTURAS GEOLÓGICAS COMPLEXAS (EGC): ANÁLISES DE ESTABILIDADE COM USO DO SOFTWARE ROCPLANE PARA CONTENÇÃO DOS TALUDES DA CASA DE FORÇA DA BARRAGEM DE ATÁLHO, BREJO SANTO CE, BRASIL

STUDY OF STABILITY FROM THE IDENTIFICATION OF MAIN SLICKENSIDE PLANE (MSP) AND GEOLOGIC COMPLEX STRUCTURE (GCS): STABILITY ANALYSIS WITH ROCPLANE SOFTWARE FOR SLOPES PROTECTION OF THE POWER HOUSE IN ATALHO'S DAM, BREJO SANTO CE, BRAZIL

Mello, Kray, Geól. M. Sc, Roma-Estudos, Projetos e Supervisão Ltda (Consultor), Porto Alegre RS, Brasil, Kray@romaprojetos.com.br

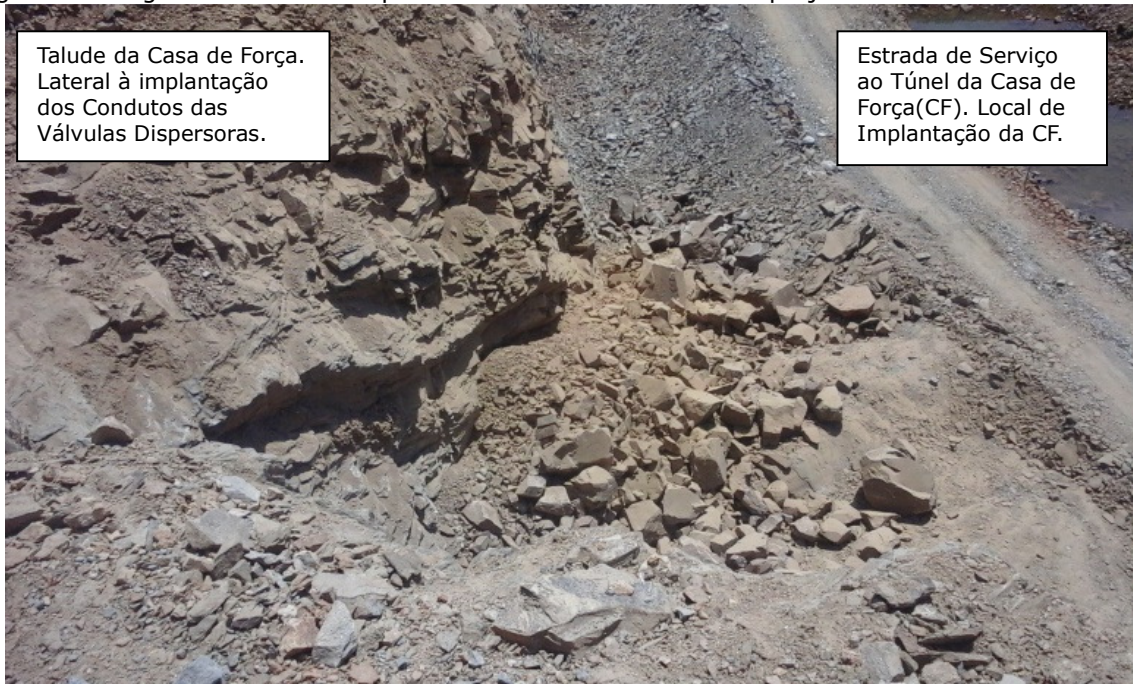
Figura 3 - Blocos soltos removidos após a detonação para a abertura da entrada dos condutos para as válvulas dispensoras. Lateral a Casa de Força

bastante abalo no maciço remanescente, gerando muitos blocos soltos que após o desmonte a fogo foram removidos por bate choco, Figura 3. A Figura 4 mostra uma das seções esquemática de estudo geológico e de engenharia de rochas para o estudo de estabilidade e projeto de tratamento do talude.

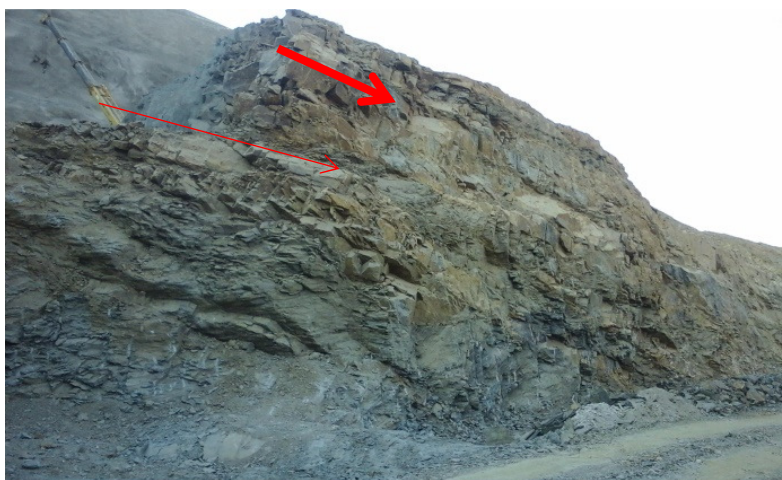
Figura 5A – Esporádicas roturas por *toppling* (seta vermelha grossa) acima da descontinuidade principal - Talude da Casa de Força

Critério a partir do qual identifica-se também em menor proporção a presença de pequenos blocos isolados formando rotura por *toppling* no maciço, como pode ser observado na Figura 5A. Este tipo de mecanismo não apresenta elevado risco como o caso de uma rotura planar definida claramente pela descontinuidade geológica observada acompanhando a seta vermelha mais fina. A figura 5B mostra o talude após a execução do projeto de tratamento.

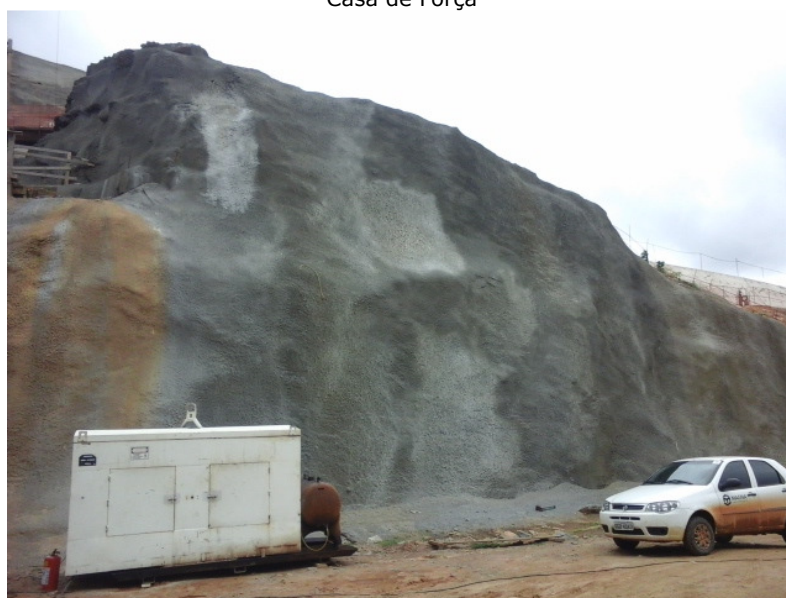
Figura 5B – Talude da Casa de Força após o tratamento com ancoragens e concreto projetado
