ESTABILIZAÇÃO DE MURO EM SOLO REFORÇADO – ESTUDO DE CASO

STABILIZATION OF A GEOTEXTILE REINFORCED WALL – CASE STUDY

Dell'Avanzi, Eduardo, *Universidade Federal do Paraná, Curitiba-PR, Brasil, avanzi@ufpr.br*
Nascimento, Ney. A., *Universidade Federal do Paraná, Curitiba-PR, Brasil, neyan@ufpr.br*
Tosta da Silva, Ernesto, *Tosta da Silva Engenharia, Curitiba-PR, Brasil*

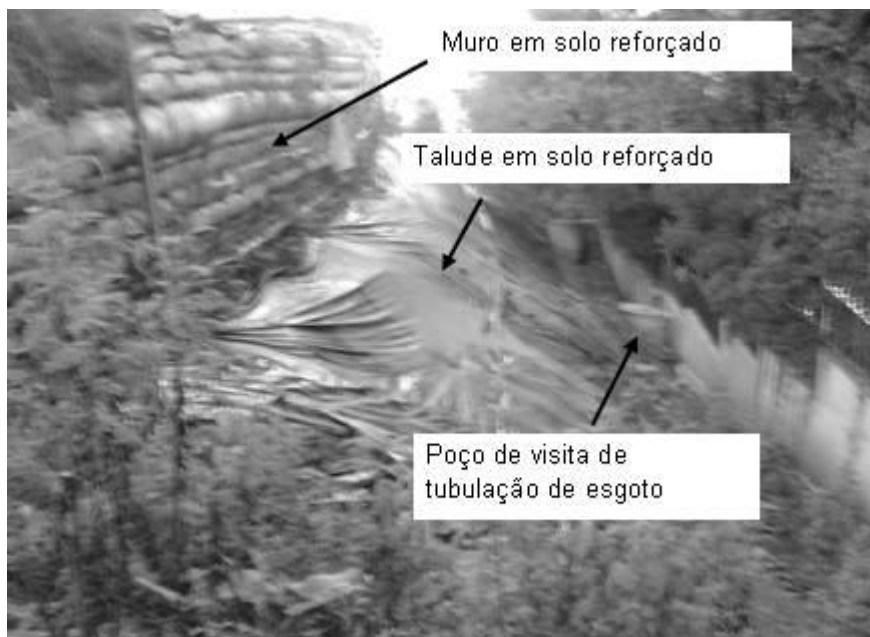
Figura 1 - Vista geral da região objeto de estudo

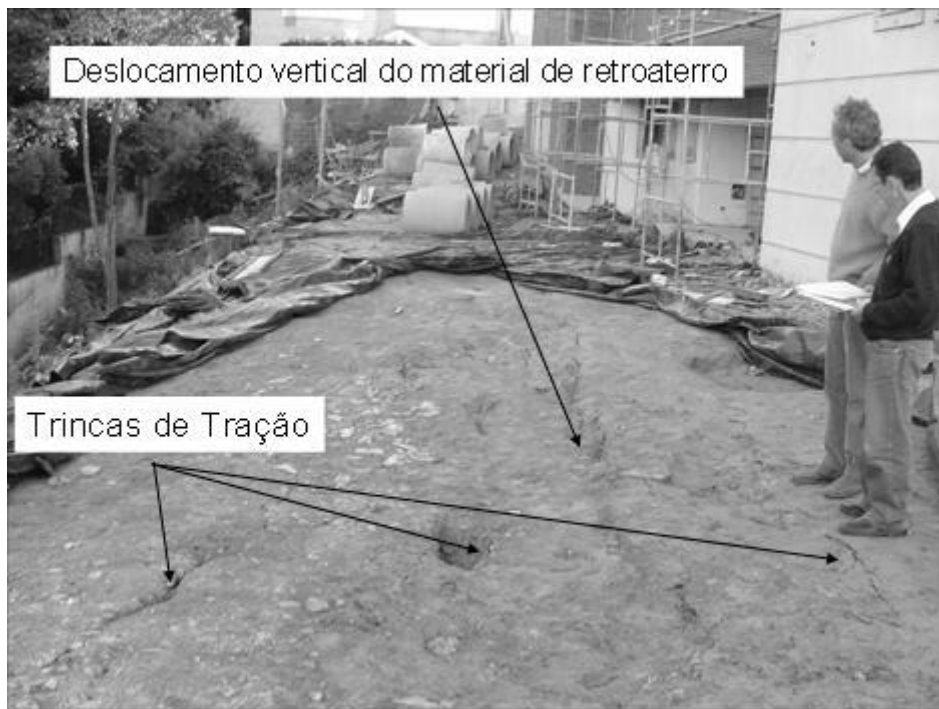
Figura 2 - Detalhe da região instabilizada

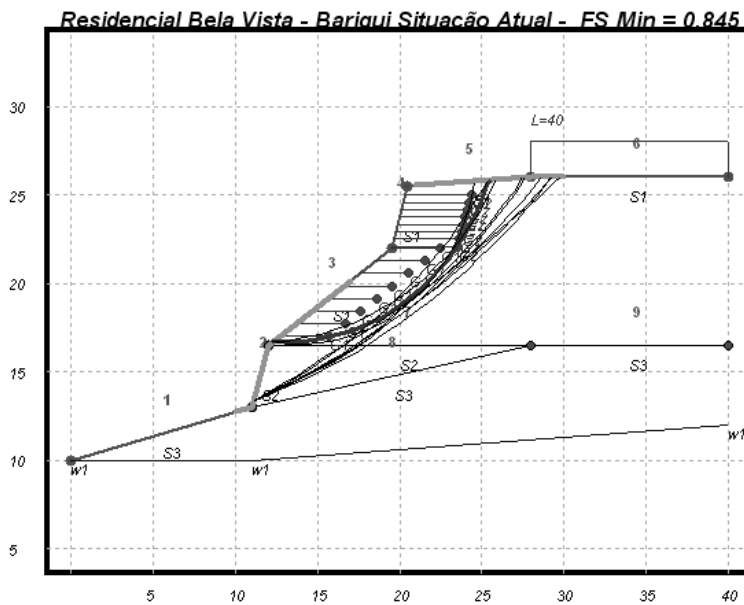
Apresentam-se na Figura 4, os resultados típicos de estabilidade de um dos cenários avaliados. De maneira geral, todos os cenários analisados indicaram fatores de segurança consideravelmente menores que 1 com localização das superfícies potencialmente críticas de ruptura posicionadas na mesma região de localização do processo de instabilização observado no campo. A magnitude de fator de segurança consideravelmente menor que 1 (FS_{min} igual a 0.845) indica que o risco de ruptura sempre foi iminente. Analisando a Figura 4, observa-se que a superfície crítica de ruptura praticamente não passa pela região do reforço, indicando que os comprimentos de reforço adotados foram inferiores aos mínimos necessários para garantia da estabilidade da estrutura a níveis de segurança compatíveis com os prescritos por norma brasileira competente. De modo geral, o procedimento de auditoria indicou que a estrutura em solo reforçado apresentava-se instável na sua concepção.

Figura 4 – Resultados da análise de estabilidade do projeto implementado
