**TERRAÇOS DA BARRA
ESCAVAÇÃO E CONTENÇÃO PERIFÉRICA, FUNDAÇÃO INDIRECTA E
ESTABILIZAÇÃO DA ENCOSTA**

**TERRAÇOS DA BARRA
ESCAVATION AND PERIPHERIC RETAINING WALL, DEEP FOUNDATIONS AND
SLOP STABILITY**

João Durão, Tecnasol FGE - Fundações e Geotecnia, S. A., jdurao@tecnasol-fge.pt
Nuno Silva, Tecnasol FGE - Fundações e Geotecnia, S. A., nsilva@tecnasol-fge.pt
Alexandre Pinto, Tecnasol FGE - Fundações e Geotecnia, S. A., apinto@tecnasol-fge.pt
Gonçalo Oliveira, Tecnasol FGE - Fundações e Geotecnia, S. A., goliveira@tecnasol-fge.pt
José Fonseca, Tecnasol FGE - Fundações e Geotecnia, S. A., jfonseca@tecnasol-fge.pt

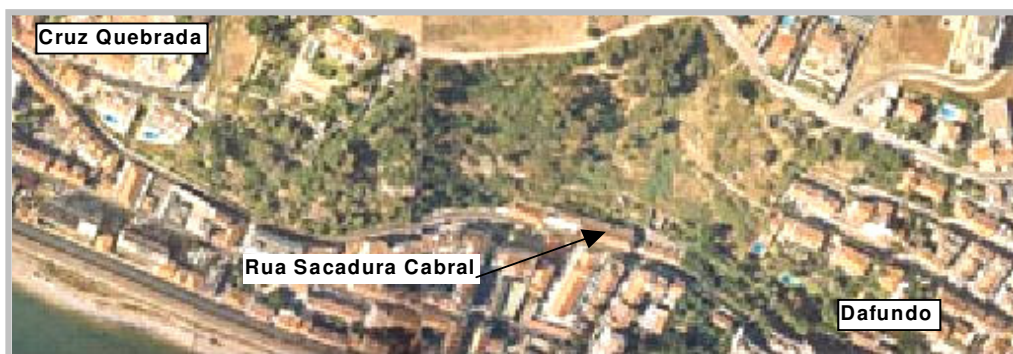
Figura 1 - Vista aérea da Quinta de São Mateus.

Esta encosta localiza-se, ver *figura 1*, entre o Dafundo e a Cruz-Quebrada, e desenvolve-se entre a Rua Sacadura Cabral, disposta a Sul, e as ruas Dr. Archer de Lima e Mata de São Mateus, posicionadas na crista do talude natural que forma a encosta. Altimétricamente, o talude desenvolve-se entre a cota de coroamento do muro que ladeia o arruamento inferior, 10.0m, e as cotas de crista, correspondentes aos arruamentos superiores, onde se encontram valores de 58.0m para o primeiro arruamento referido, e um valor variável, entre 56.0m a 58.0m, para o restante arruamento. Em planta, esta encosta apresenta um desenvolvimento longitudinal da ordem dos 400.0m e, transversalmente, um valor de cerca de 90.0m. Nesta direcção, as inclinações da encosta apresentam valores bastante variáveis e compreendidos entre 35° e 40°, estando esta variabilidade mais concentrada na zona superior do talude, e a maior inclinação localizada na zona mais próxima da Cruz Quebrada.

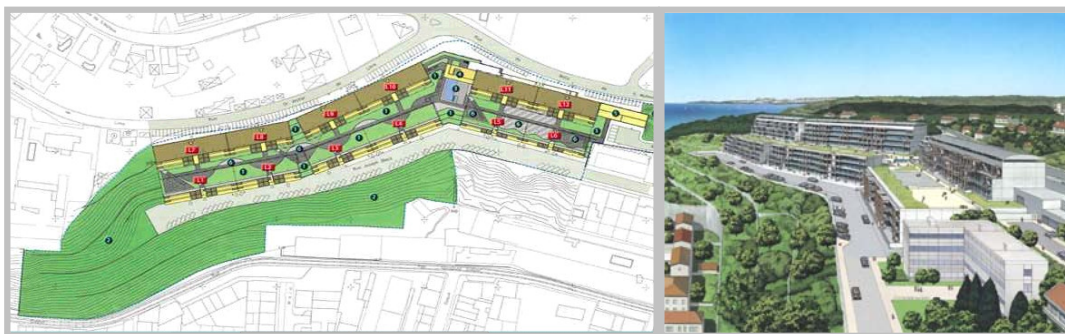
Figura 2 - Loteamento e perspectiva da Urbanização “Terraços da Barra”.

O projecto imobiliário designado por Terraços da Barra, ver *figura 2*, vem urbanizar esta encosta através da construção de 88 apartamentos para habitação, distribuídos por 12 lotes posicionados no topo da encosta, e dispostos em socalcos de duas fiadas de seis lotes. Ao nível da fiada superior está ainda prevista a construção de mais dois lotes com utilizações diferenciadas, um para instalação de serviços, e o outro, para a criação de estruturas de lazer.

Por observação da *figura 2*, verifica-se que a construção dos lotes, e o prolongamento da rua Joseph Bleck, apenas ocupam uma parte da área total da encosta. Para a restante área, a Câmara Municipal de Oeiras solicitou, ao promotor imobiliário, a criação de espaços verdes para posterior utilização pública, ficando este incumbido da criação de todas as condições de segurança necessárias à estabilização desta parte da encosta.

A solução de contenção periférica dos taludes que resultaram da escavação para a construção dos lotes da urbanização, é constituída por duas cortinas de estacas ancoradas com caracter definitivo. Estas cortinas foram executadas no tardo dos edifícios dos lotes inferiores (lotes 1 a 6), e superiores (lotes 7 a 13), ver *figura 2 e 4*, e têm um desenvolvimento em planta que acompanha toda a disposição dos mesmos.

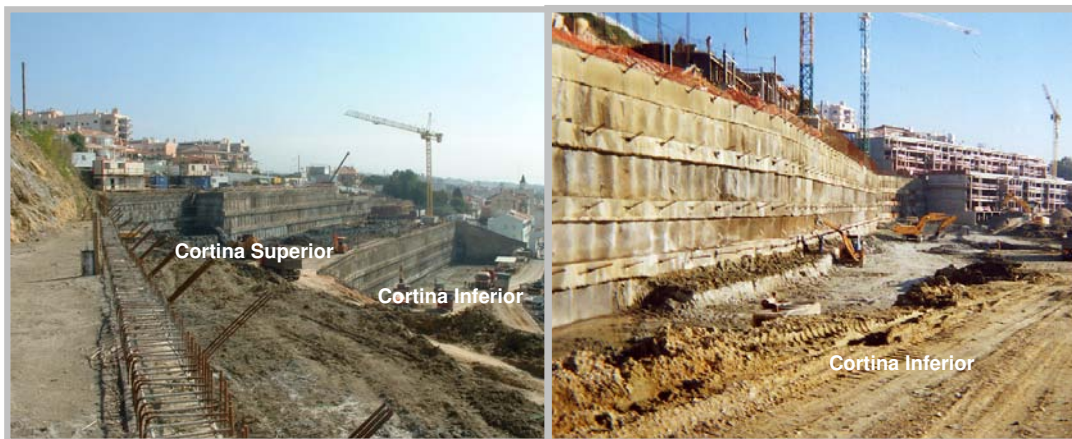
Figura 5 - Vistas das cortinas superior e inferior realizadas.

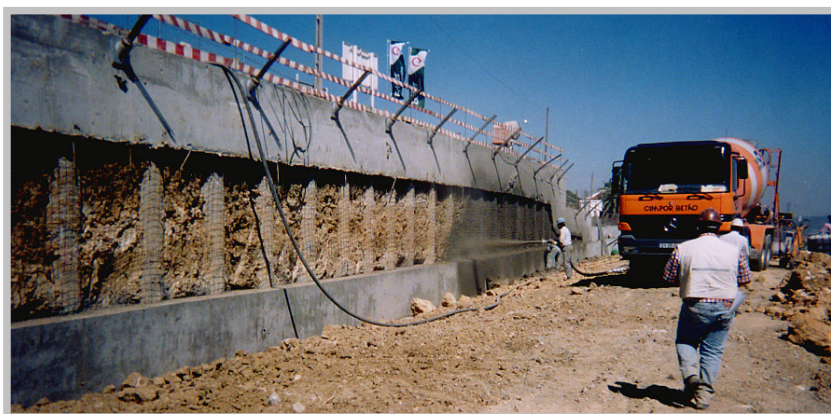
Figura 6 - Vista da fase de projecção de betão por via húmida.

Tendo presente que o afastamento entre eixos de estacas origina um afastamento livre entre faces de estacas de 0.70m, então, e por forma a evitar desprendimentos de terreno nestas zonas, aplicou-se um revestimento a betão projectado, ver *figura 6*, com 8.0cm de espessura mínima (4.0cm+4.0cm), armado com Malhasol AQ30 e aferrelhoado às estacas, perfazendo um total de 5000m².

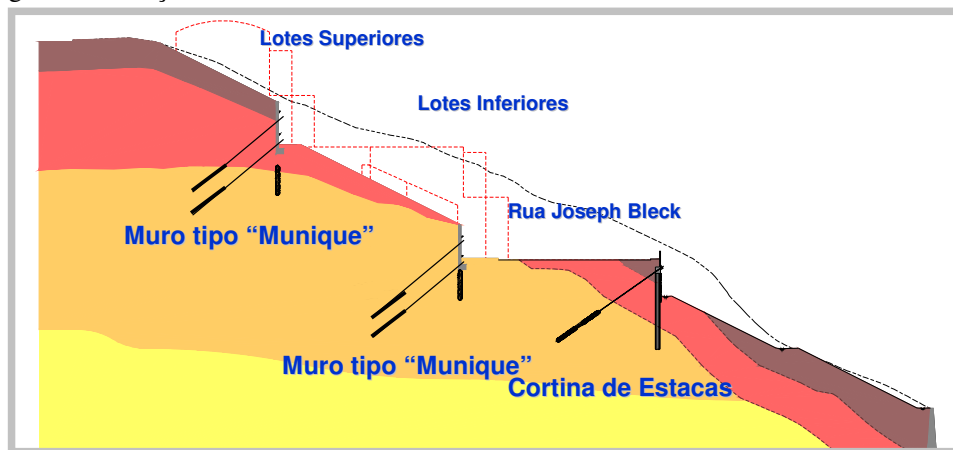
Figura 7 - Reperfilamento e implantação dos muros de estabilização da encosta.

A estabilização da encosta, nas zonas exteriores à construção dos lotes, ver *figuras 7 e 8*, foi realizada à custa do seu reperfilamento, da construção de muros ancorados definitivamente, da drenagem e realização de uma hidrosementeira.

A realização deste reperfilamento, e a necessidade de introduzir na encosta factores externos de estabilidade, obrigaram à realização de 3 muros ancorados, dois por recurso à tecnologia tipo Munique, e um outro, materializado por uma cortina de estacas. Estas soluções construtivas justificaram-se devido à necessidade de evitar sobre-escavações numa encosta já de si pouco estável. Os muros tipo Munique executaram-se no prolongamento dos lotes superiores e inferiores, e a cortina de estacas na parte terminal do prolongamento da rua Joshef Bleck.

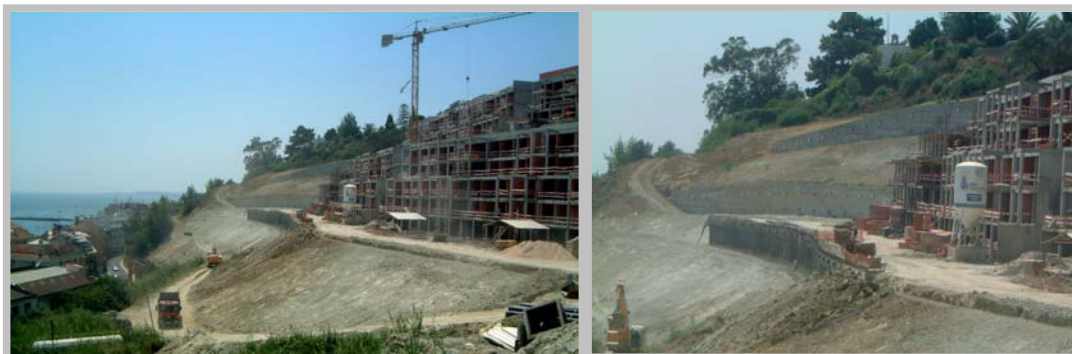
Figura 8 - Vista do reperfilamento e muros de estabilização da encosta.

Com o reperfilamento, procurou dotar-se o talude de configurações mais estáveis e remover os terrenos mais descomprimidos das camadas superiores. Neste reperfilamento foram criadas banquetas que permitiram a colocação de caeiras de drenagem das águas de escorrência

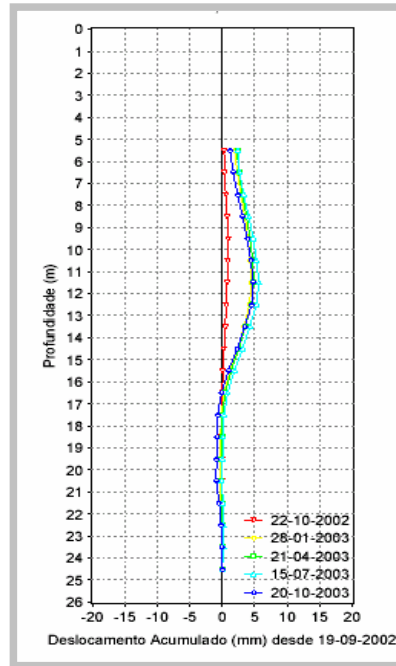
a) Resultados de cálculo

b) Resultados do Inclinómetro

Figura 9 – Deformações da cortina: resultados de cálculo versus resultados do inclinómetro.

No que se refere à obra de contenção periférica realizada no tardo dos lotes inferiores e superiores, foram instalados cinco inclinómetros em cada cortina de estacas, e duas ou três células de carga, por cada inclinómetro, respectivamente para a cortina superior e inferior. Estas células de carga foram aplicadas às ancoragens de maior proximidade aos inclinómetros, o que permitiu definir perfis de comportamento da contenção, ver *figuras 9 e 10*, com registos de deformação que poderá ser associada à variação de carga nas ancoragens.

As calhas inclinométricas permitem a passagem de um sensor deslizante (torpedo) dotado de pontos de referência (roletes) espaçados de 0,5 ou 1,00 m. Este torpedo contém dois sensores do tipo servo-acelerómetros montados com desfasamento de 90° (graus). Uma vez posicionado no interior da calha, a profundidade a que se encontra o torpedo é controlada por uma escala graduada de 0,50 m e impressa no próprio cabo eléctrico que liga o torpedo à caixa de leituras à superfície. O resultado obtido em cada leitura será a distância na horizontal entre os roletes de referência. Com este valor, para cada profundidade instrumentada será possível construir um gráfico profundidade/deslocamento horizontal das calhas em qualquer das duas direcções ortogonais.

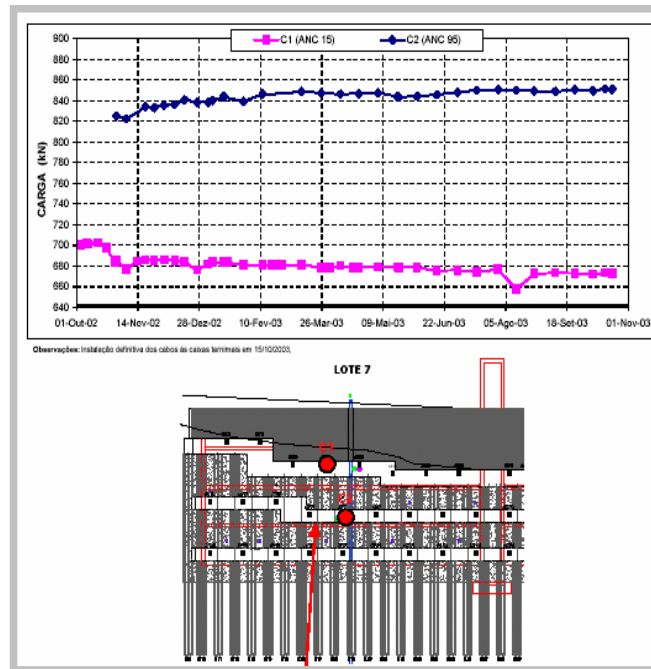
Figura 10 – Resultados das leituras de duas células de carga dispostas junto ao inclinómetro.

As células de carga instaladas nas ancoragens são eléctricas e foram aplicadas após a execução de um ensaio de recepção detalhado na ancoragem respectiva, sendo ligadas a um cabo eléctrico que será conduzido até caixa terminal onde se realizarão as leituras. Os troços de cabo eléctrico instalados foram entubados em tubo PVC com diâmetro VD25.
