SOLUÇÕES DE RECALÇAMENTO DE FUNDAÇÕES E PAVIMENTOS DE EDIFÍCIOS INDUSTRIAIS NO LOCAL DA ANTIGA TREFILARIA - SACAVÉM

UNDERPINNING SOLUTIONS OF INDUSTRIAL BUILDINGS LOCATED AT THE OLD STEEL PROCESSING PLANT AREA – SACAVÉM

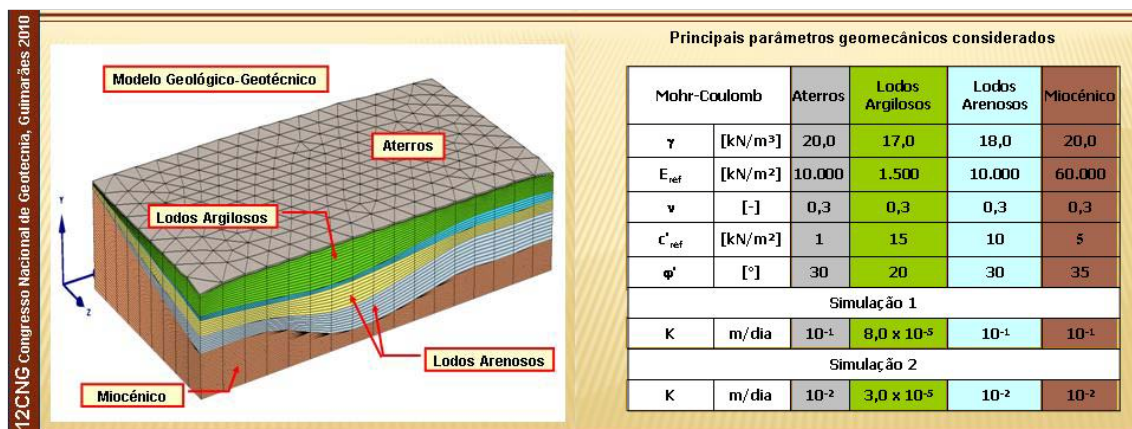
Figura 2 – Zonamento geológico - geotécnico tridimensional e principais parâmetros geomecânicos considerados na modelação do terreno

execução de ensaios de dissipação ao nível dos lodos argilosos) e a realização de 19 ensaios de corte com molinete a diversas profundidades, foram identificados os seguintes terrenos interessados pela intervenção, sendo agrupados e classificados, a partir da superfície, do seguinte modo (Figura 2):

A validação da concepção adoptada na intervenção descrita no presente artigo, foi conseguida através da modelação tridimensional do cenário geológico-geotécnico identificado através da informação proveniente das sondagens de prospecção, cruzada com a informação proveniente da grande quantidade de aparelhos de instrumentação instalados em “pontos-chave” das estruturas existentes. Neste enquadramento, o andamento a curva de assentamentos ao longo do tempo foi aproximado através do software Plaxis 3D Foundation (Figura 2), recorrendo a dois cenários. O primeiro cenário simulava uma situação em que a permeabilidade dos solos era relativamente elevada, sendo que o segundo cenário utilizava valores inferiores dos coeficientes de permeabilidade (Figura 10). O dimensionamento dos diferentes elementos de betão armado, nomeadamente das lajes de pavimento, foi realizado com recurso ao software SAP2000 V.12 (Figura 8). Na verificação da segurança dos diversos elementos estruturais foi adoptada a regulamentação nacional e internacional em vigor ou, em situações não previstas regulamentarmente, metodologias de cálculo reconhecidamente comprovadas como, por exemplo, a formulação analítica de colunas em meio elástico para a verificação da susceptibilidade das microestacas para experimentarem fenómenos de encurvadura por varejamento (Shields, 2007) e (Cadden et al., 2002), ao nível dos lodos subconsolidados, ou o dimensionamento do comprimento de selagem das microestacas executadas à rotação, através de ábacos apropriados (Bustamante e Doix, 1985). Os terrenos interessados foram modelados a partir dos parâmetros geomecânicos já apresentados (figura 2).

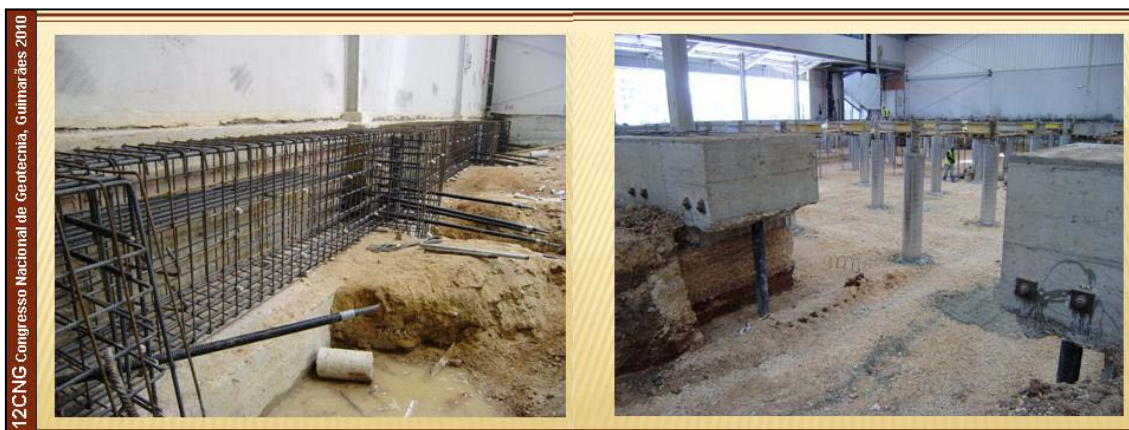
Figura 4 – Vista das vigas de recalçamento das sapatas interiores da estrutura metálica existente

A solução de recalçamento das fundações da estrutura existente consistiu, essencialmente, no recalçamento das sapatas de fundação da estrutura metálica, através de microestacas solidarizadas, com barras de costura pré-esforçadas, aos maciços de encabeçamento e às vigas de recalçamento (Figura 4).

No que se refere às barras pré-esforçadas, de costura dos elementos de recalçamento às sapatas existentes, utilizaram-se barras do tipo “Gewi” Ø32mm pré-injectadas, em aço A500/550, pré-esforçadas através da aplicação de momento torsor em ambas as extremidades (Figura 4 e Figura 5).

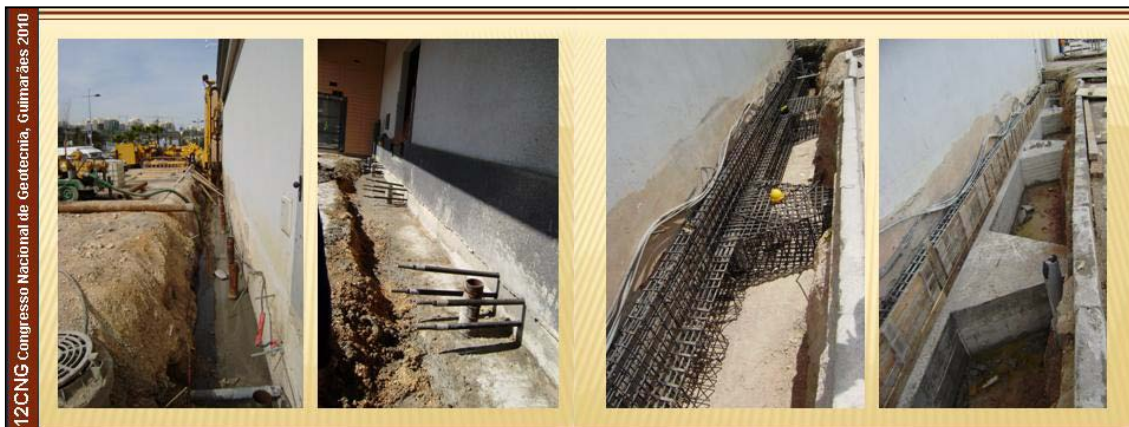
Figura 5 – Vista da sequência de execução das vigas de recalçamento das sapatas exteriores

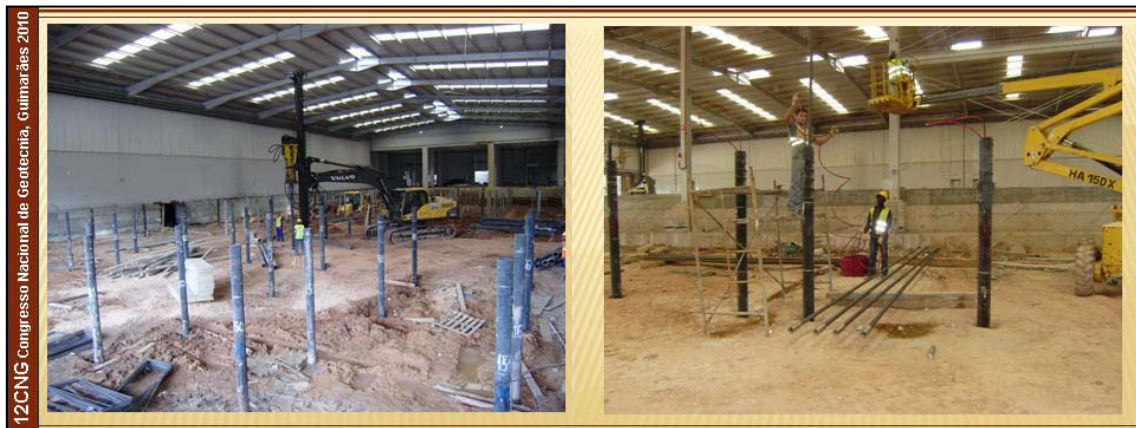
Figura 6 – Vista do equipamento de cravação das microestacas e da colocação do varão Ø50mm

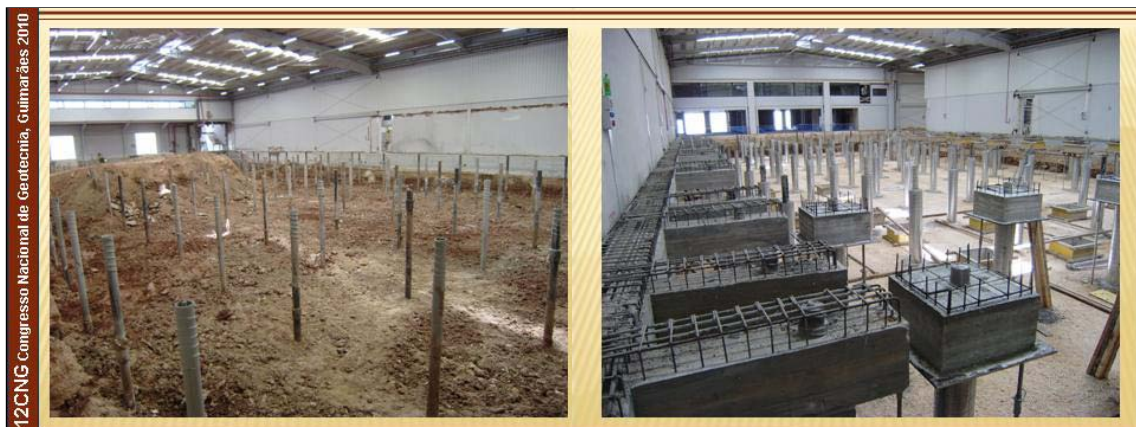
Figura 7 – Vista dos trabalhos de escavação dos materiais de aterro e inícios da betonagem dos maciços e vigas de recalçamento

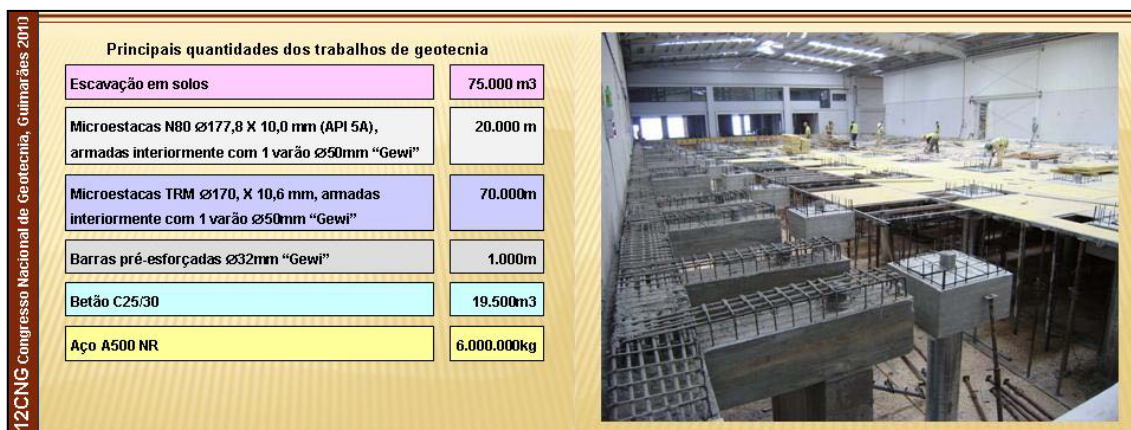
Figura 11 – Principais quantidades e vista geral do andamento dos trabalhos, colocação de cofragens para betonagem da laje

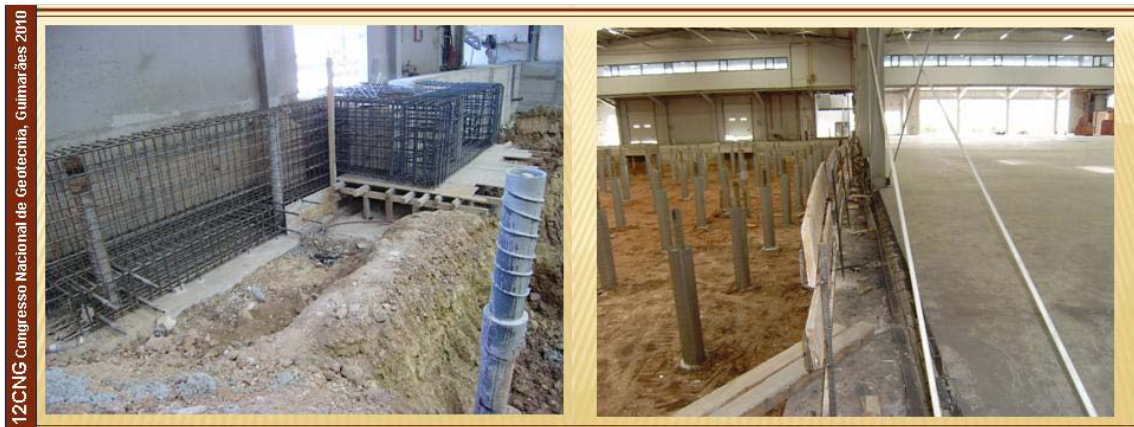
Figura 12 – Vistas de alguns pormenores da evolução dos trabalhos
