ESTUDOS BASE PARA A ESTABILIZAÇÃO DA ENCOSTA DO FORTE DE SÃO FILIPE EM SETÚBAL

BASE STUDIES FOR THE STABILIZATION OF THE SLOPE OF SÃO FILIPE FORTRESS IN SETÚBAL

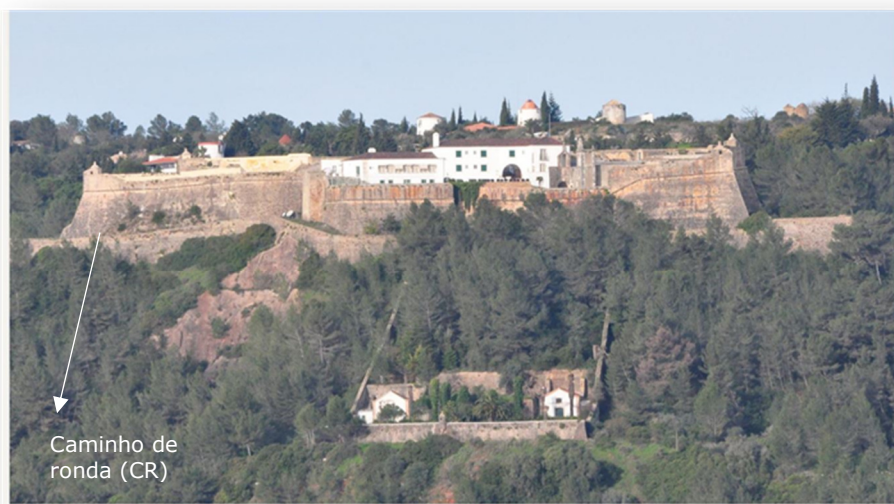
Figura 1 – Fotografia atual do Forte de Setúbal, encosta Sudeste (estabilizada em 1983)

O sismo de 1969 voltou a agravar a situação, tendo ocorrido nessa época um deslizamento de terras na escarpa Sudeste. Em 1970, o Laboratório Nacional de Engenharia Civil (LNEC) propôs uma campanha de prospeção e um sistema de observação para o local. Finalmente, em 1979 foi implementada uma campanha de prospeção (diferente da inicial), realizada pela empresa Sondagens Rodio. Em 1986, foram executadas as obras de estabilização associadas à estabilidade ocorrida na dita escarpa Sudeste, cujo projeto, elaborado no espaço temporal 1982 e 1983, foi desenvolvido pela empresa Geoplano.

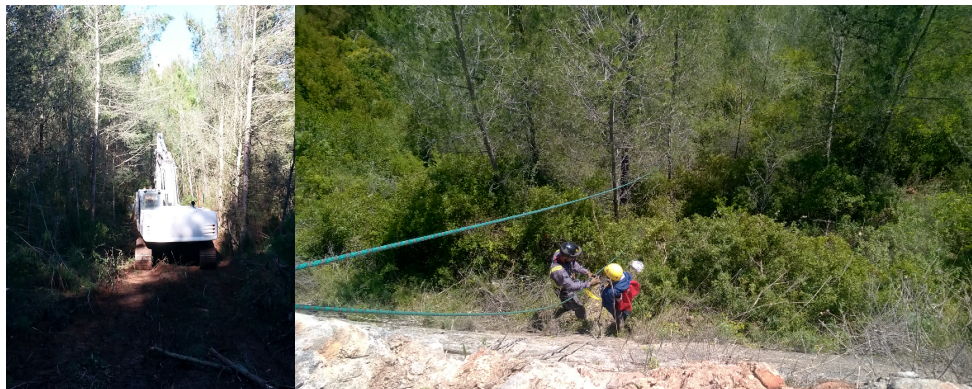
Figura 2 – Criação de acessos com giratória. Figura 3 – Descida em rapel junto à muralha do Caminho de Ronda (CR)

Devido à morfologia acidentada do local, em conjunto com uma vegetação muito densa composta por árvores de grande porte (essencialmente pinheiros) e vegetação rasteira tipo arbusto existiu uma grande dificuldade na execução do levantamento topográfico (Figura 3) da encosta e na posterior execução dos trabalhos de prospeção (Figura 2).

No início de Março de 2017 foram iniciados os trabalhos de prospeção, após a autorização da entrada no local ser dada pelas várias entidades envolvidas no processo. A realização dos acessos aos locais a prospectar implicou a desmatagem das áreas correspondentes, sendo possível complementar o levantamento topográfico e geológico, realizado com precisão à escala 1/200, através de descida em rapel (Figura 3), recorrendo à ajuda dos Bombeiros Sapadores de Setúbal.

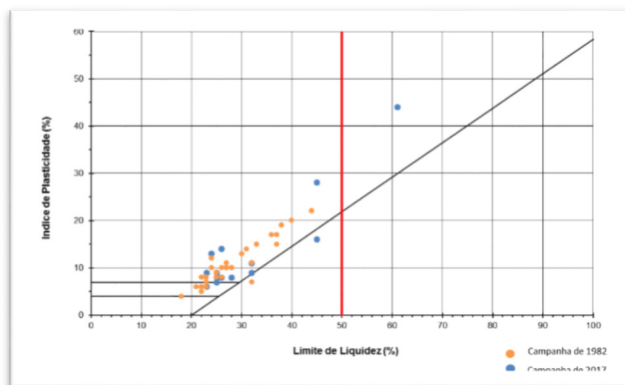
Figura 5 – Gráfico de distribuição dos resultados dos índices de plasticidade / limites de plasticidade.

com um Índice de Plasticidade (IP) de 28 % e uma outra com um valor de IP de 44 %, com valores de Limite de Liquidez de 45 % e 61 %, respetivamente (Figura 5).

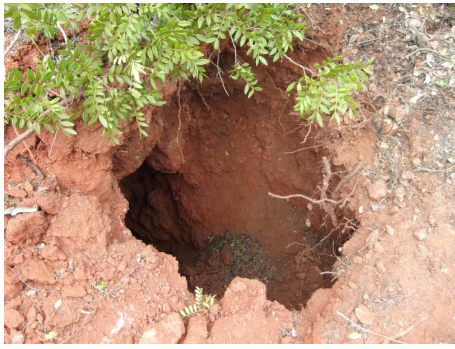
Figura 7 – Vazio junto à sondagem S1, com cerca de 1 m de diâmetro e profundidade mínima de 5 m (à esquerda).

Figura 8 – Árvore inclinada evidenciando fenômeno de reptação (à direita).

Outro aspeto importante de mencionar diz respeito à existência de vazios. Para além dos dois vazios detetados na sondagem S2 e no poço P6 (ambos da campanha de prospeção de 2017), foi ainda detetada, durante o reconhecimento de campo, a existência de dois vazios à superfície, o maior com cerca de 1 m de diâmetro e 5 m a 6 m de comprimento (Figura 7). Em profundidade, foram encontrados, na sondagem S2, dos 14,3 m aos 16,0 m e dos 21,6 m aos 22,6 m. O vazio do poço P6 apresentava cerca de 30 cm de diâmetro, localizando-se aproximadamente a 4 m de profundidade (base do poço).

Na encosta virada para o Sul, mais íngreme que os outros flancos, verifica-se também a existência de fenómenos de reptação das camadas mais superficiais evidenciados pela inclinação geral das árvores (Figura 8). Esta deformação, dá-se essencialmente nos materiais mais brandos que apresentam um movimento diferenciado das camadas mais rijas. Este fator, conjugado com a inclinação das camadas poderá ter dado origem à abertura de fendas, que função da percolação de água podem evoluir para os vazios mais superficiais.

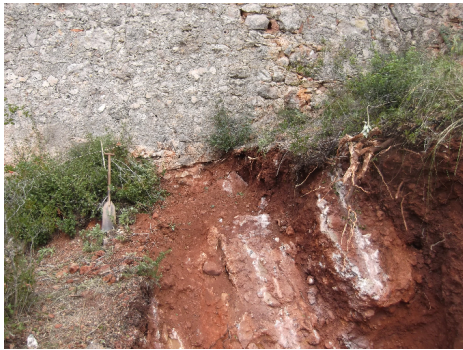
Figura 9 – Ligação direta (através da argamassa) entre o maciço conglomerático e a fundação da muralha (à esquerda).

Devido à heterogeneidade do maciço, era escavada uma vala até se encontrar um terreno relativamente rijo, neste caso, maioritariamente, conglomerados, que poderiam estar à superfície sendo a muralha construída através da utilização de argamassa e blocos de pedra, ligados diretamente ao maciço e, por vezes, incorporando-os na própria muralha (Figura 9 e Figura 10).

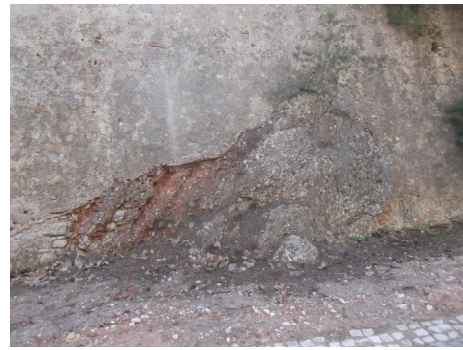
Figura 10 - Muralha na zona interior do forte construída à volta do maciço conglomerático (à direita)
