CONTROLO DE SEGURANÇA DA BARRAGEM DO AZIBO

SAFETY CONTROL OF AZIBO DAM

PEDRO SIMÃO SÊCO E PINTO<sup>\*</sup>

JOAQUIM MOURA ESTEVES<sup>\*\*</sup>

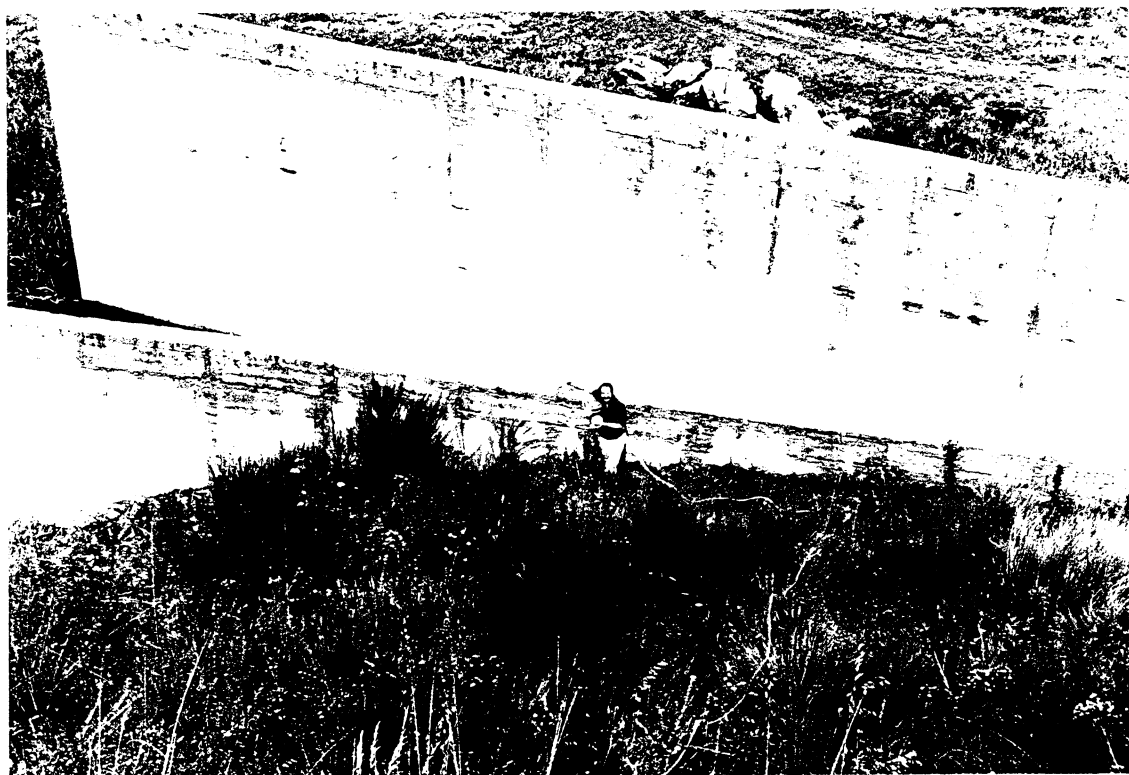
Fig. 5 - Geofone instalado no descarregador de cheias.

As Figs. 5 e 6 apresentam pormenores do geofone instalado no descarregador e do equipamento de medida utilizado.

Em cada ponto de observação foram medidas as três componentes do fenómeno vibratório, através de geofones triaxiais segundo a direcção horizontal radial (L), direcção vertical (V) e a direcção horizontal transversal (T).
