NÚMERO MÍNIMO DE ENSAIOS EM ANCORAGENS

MINIMUM NUMBER OF ANCHOR TESTS

Salgado, F. M., *Laboratório Nacional de Engenharia Civil, Portugal, fsalgado@lnec.pt*

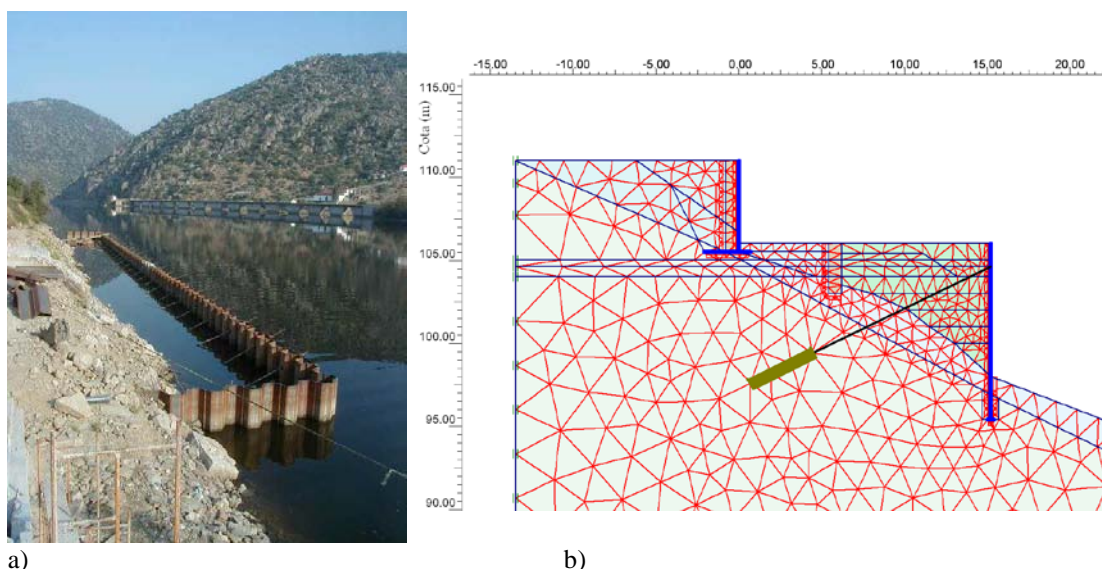
Figura 2 – a) Vista da Cortina de Estacas-Prancha e das Armaduras (Barras) das Ancoragens Antes da Colocação do Aterro; b) Secção Transversal Utilizada na Simulação Construtiva do Cais pelo Método dos Elementos Finitos (Carreto e Salgado, 2009)

Uma análise detalhada do projecto (Salgado, 2009), incluindo análises de Elementos Finitos (Figura 2b) com a simulação detalhada do faseamento construtivo (Carreto e Salgado, 2009) confirmam que o projecto foi bem dimensionado. O projecto recomendava que todas as ancoragens deviam ser sujeitas a ensaios antes da entrada em serviço do cais, à luz da EN1537:1999.

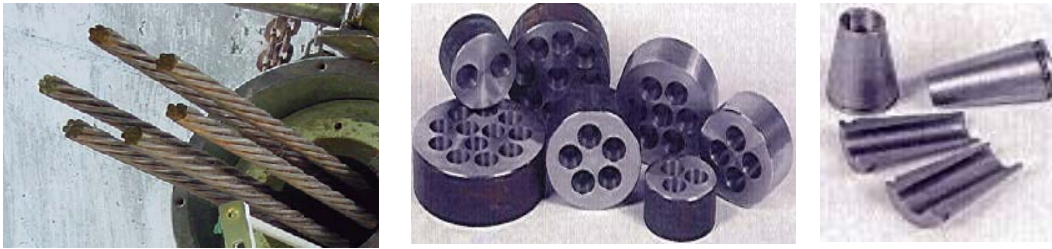
Figura 7 – Acessórios para Cabeça de Ancoragens de Cordões: a) Cordões; b) Bases; c) Clavetes (Carvalho, 2009)

comprimento (ver Figura 7), e sinónimos de ocorrência de uma rotura do tipo frágil numa qualquer zona da ancoragem e de cedência progressiva das clavetes na zona da cabeça. O desfazamento entre cordões, sinónimo de cedência das clavetes, poderia ter-se desenvolvido durante cerca dos 5 anos até que foram detectadas as patologias. No entanto, a continuação da investigação efectuada pelos técnicos do LNEC mostra que esta grave patologia já existia na data em que as cabeças das ancoragens foram seladas conforme é ilustrado a seguir.

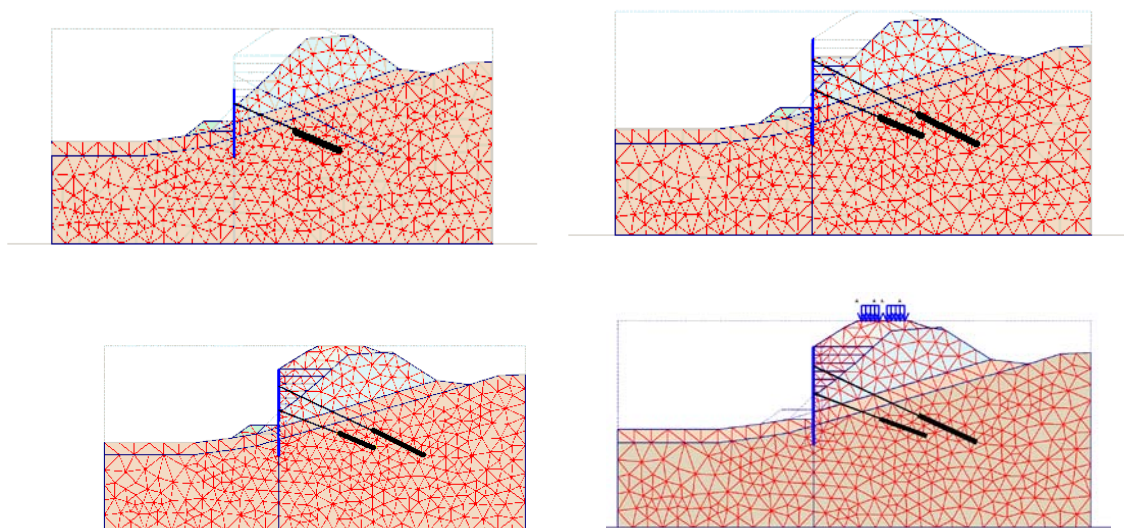
Após uma exaustiva análise de todos os elementos disponibilizados (projecto e registos de obra) e da simulação pelo método dos Elementos Finitos (Carreto e Salgado, 2007) da construção faseada do muro de suporte (Figura 10), o LNEC chegou às seguintes conclusões:

a) o projecto estava bem dimensionado;

b) as ancoragens da obra não foram sujeitas a ensaios de recepção, nem simplificados nem detalhados, embora tenham sido efectuados registos de carga até cerca de 1,1 vezes a carga de projecto. Destes dados não se inferiu nenhuma anomalia relevante para justificar as patologias.

Figura 10 – Simulação de Sequência Construtiva Pelo Método dos Elementos Finitos (Carreto e Salgado, 2007)
