# **BARRAGEM DA RAIVA - CASO SINGULAR DE TRATAMENTO DE IMPERMEABILIZAÇÃO DAS FUNDAÇÕES.**

## **RAIVA DAM - SPECIAL WORKS IN THE GROUT CURTAIN**

### **RESUMO**

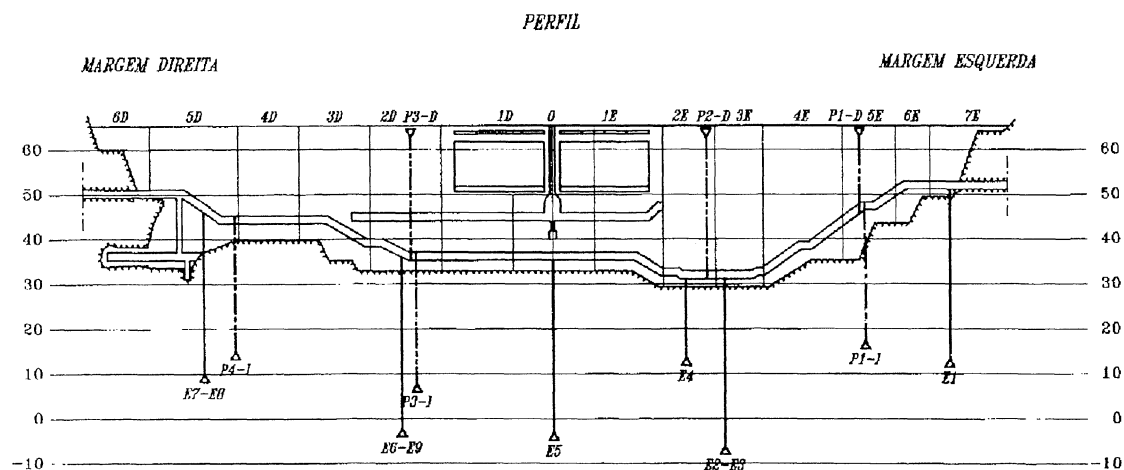
Figura 7 - Plano de Observação. Localização dos extensômetros de fundação e dos pêndulos da barragem.

A análise dos deslocamentos da fundação (dados pelos extensómetros de fundação verticais) mostra-nos, de uma forma geral, um comportamento estabilizado.

Na figura 7 apresenta-se a estrutura dotada com os 9 extensômetros de fundação, com comprimentos variando entre 20 e 40.00 metros.
